Nr zlecenia: 55/22/04/2026/CarArena STANDARD

WYCENA WARTO CI

Zadanie: Ocena stanu technicznego i określenie wartości rynkowej pojazdu

| Marka: BMW | Nr rejestracyjny: PZ3T159 |

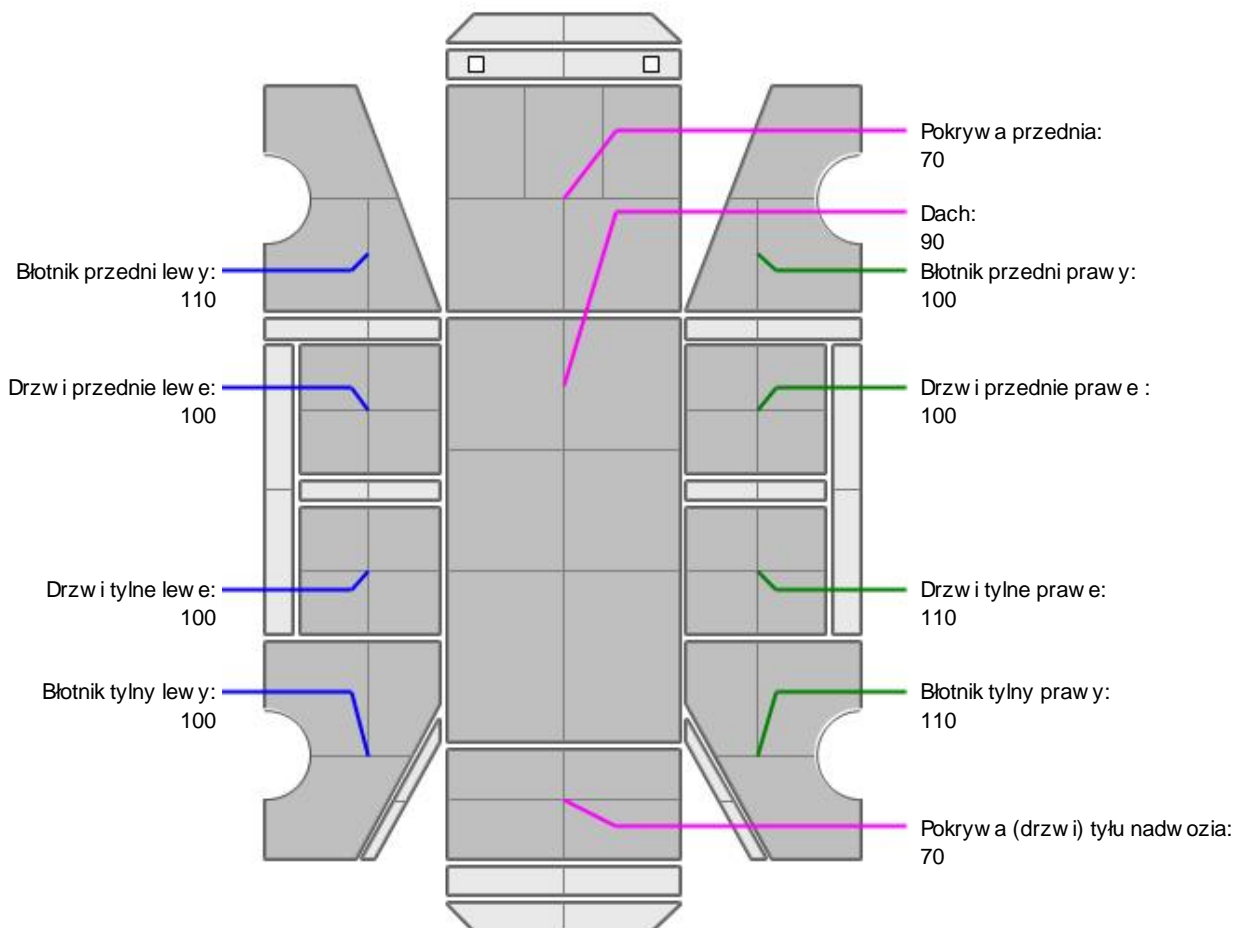
NADWOZIE – Opis powłoki lakierowej

| L.p. | Nazwa elementu | L / P | Grubość powłoki [µm] | Opis |
| 1 | Pokrywa przednia | | 70 | |
| 2 | Dach | | 90 | |
| 3 | Błotnik przedni | L | 110 | |
| 4 | Drzwi przednie | L | 100 | |
| 5 | Drzwi tylne | L | 100 | |
| 6 | Błotnik tylny | L | 100 | |
| 7 | Błotnik przedni | P | 100 | |
| 8 | Drzwi przednie | P | 100 | |
| 9 | Drzwi tylne | P | 110 | |
| 10 | Błotnik tylny | P | 110 | |
| 11 | Pokrywa (drzwi) tyłu nadwozia | | 70 | |

Podane przedziały grubości powłoki lakierowej poszczególnych elementów dotyczą wyłącznie punktów pomiarowych, tj. trzech wybranych miejsc na danym elemencie nadwozia. Nie oznacza to, że w pozostałych obszarach danego elementu grubość powłoki jest jednakowa ani że nie może wykroczyć poza wskazane zakresy. Pomiary wykonano urządzeniem badającym w posiadaniu rzeczoznawcy. Pomiar wykonany innym przyrządem może się różnić.
