Nr zlecenia: 76/06/03/2026/CarArena STANDARD

WYCENA WARTO CI

Zadanie: Ocena stanu technicznego i okre lenie warto ci rynkowej pojazdu

Rodzaj pojazdu:	Samochód ci arowy do 3.5t	VIN:	VR3EFYHYCKJ810833
Marka:	PEUGEOT	Nr rejestracyjny:	WL8405N
Model pojazdu:	Partner 1.5 BlueHDi MR`19 E6.2 2.4t	Nr Info-Ekspert:	029-03968
Wersja:	Standard Premium	Rok produkcji:	2019

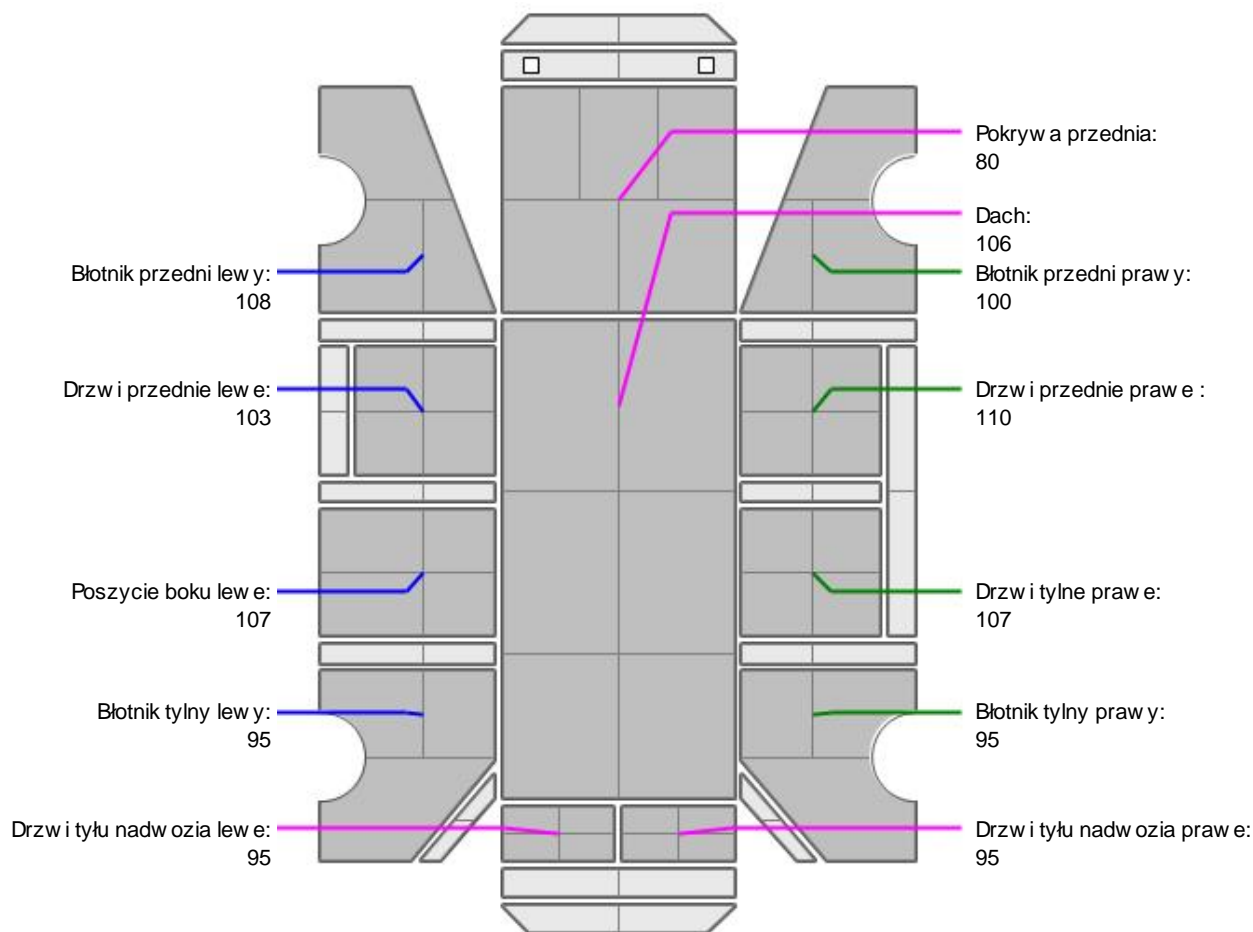
NADWOZIE – Opis powłoki lakierowej

L.p.	Nazwa elementu	L / P	Grubość powłoki [µm]	Opis
1	Pokrywa przednia		80	
2	Dach		106	
3	Błotnik przedni	L	108	
4	Drzwi przednie	L	103	
5	Poszycie boku	L	107	
6	Błotnik tylny	L	95	
7	Drzwi tyłu nadwozia		95	
8	Błotnik przedni	P	100	
9	Drzwi przednie	P	110	
10	Drzwi tylne	P	107	
11	Błotnik tylny	P	95	
12	Drzwi tyłu nadwozia		95

Podane przedziały grubości powłoki lakierowej poszczególnych elementów dotyczą wyłącznie punktów pomiarowych, tj. trzech wybranych miejsc na danym elemencie nadwozia. Nie oznacza to, że w pozostałych obszarach danego elementu grubość powłoki jest jednakowa ani że nie może wykraczać poza wskazane zakresy. Pomiary wykonano urządzeniem bezdźwiękowym w posiadaniu rzeczoznawcy. Pomiar wykonany innym przyrządem może się różnić.
