Nr zlecenia: 12/20/04/2026/CarArena STANDARD

Wycena wartości

Zadanie: Określenie wartości rynkowej pojazdu

Rodzaj pojazdu: Samochód ciarowy do 3.5t	VIN: YAREFYHYCGJ952847
Marka: TOYOTA	Nr rejestracyjny: WL8550R
Model pojazdu: ProAce City 1.5 CRD MR`20 E6.2 2.4t	Nr Info-Ekspert: 037-03286
Wersja: Long Active (1000) S&S	Rok produkcji: 2021

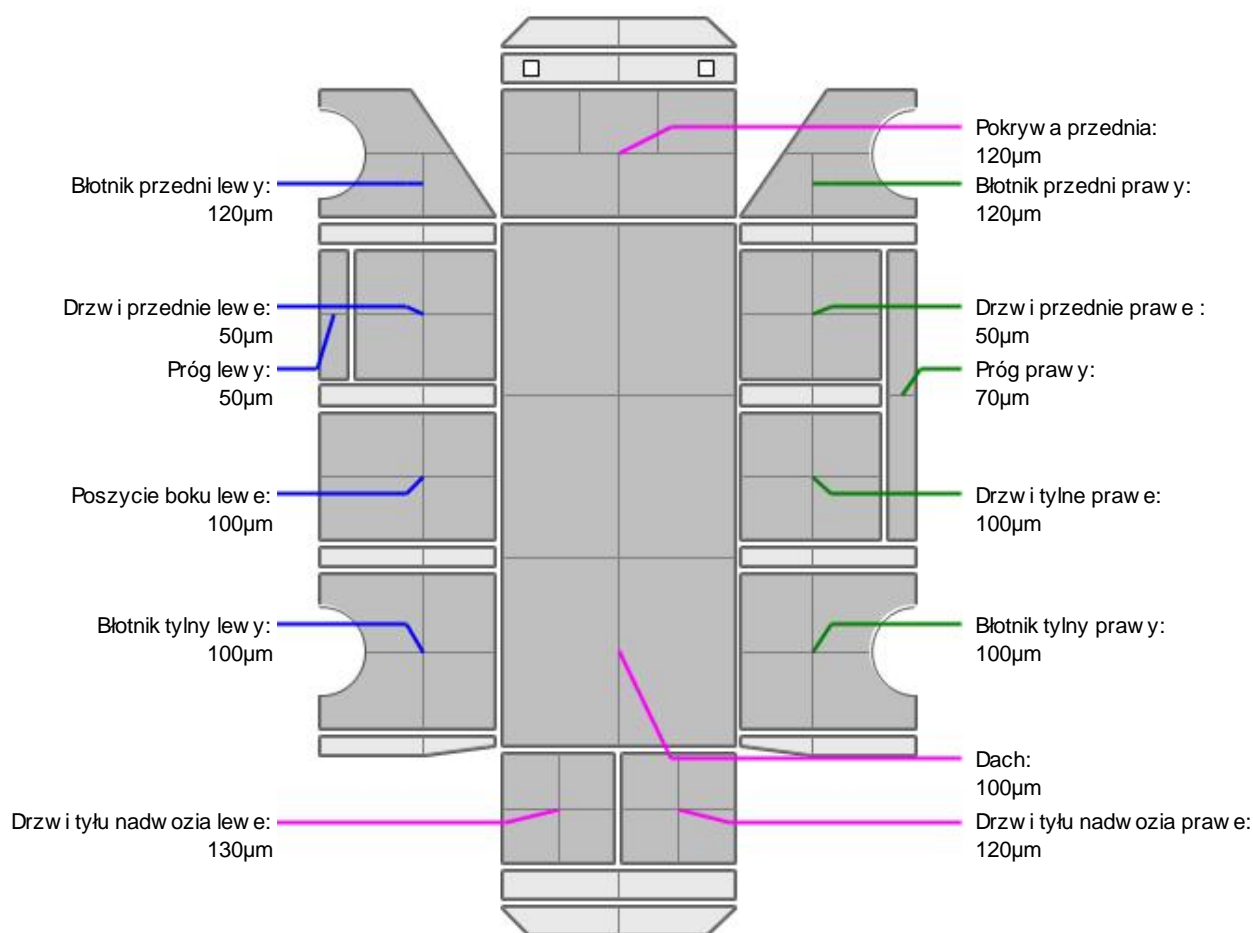
NADWOZIE – Opis powłoki lakierowej

L.p.	Nazwa elementu	L / P	Grubość powłoki [µm]	Opis
1	Pokrywa przednia		120µm	
2	Dach		100µm	
3	Błotnik przedni	L	120µm	
4	Próg	L	50µm	
5	Drzwi przednie	L	50µm	
6	Poszycie boku	L	100µm	
7	Błotnik tylny	L	100µm

8	Drzwi tyłu nadwozia		130µm	
9	Błotnik przedni	P	120µm	
10	Próg	P	70µm	
11	Drzwi przednie	P	50µm	
12	Drzwi tylne	P	100µm	
13	Błotnik tylny	P	100µm	
14	Drzwi tyłu nadwozia		120µm

Podane przedziały grubości powłoki lakierowej poszczególnych elementów dotyczą wyłącznie punktów pomiarowych, tj. trzech wybranych miejsc na danym elemencie nadwozia. Nie oznacza to, że w pozostałych obszarach danego elementu grubość powłoki jest jednakowa ani że nie może wykraczać poza wskazane zakresy. Pomiar wykonano urządzeniem bezdotykowym w posiadaniu rzeczoznawcy. Pomiar wykonany innym przyrządem może się różnić.
