Nr zlecenia: 01/21/04/2026/CarArena STANDARD

Zadanie: Ocena stanu technicznego i określenie wartości rynkowej pojazdu

Rodzaj pojazdu: Samochód terenowy	VIN: WBSKW81000P69885
Marka: BMW	Nr rejestracyjny: PY40339
Model pojazdu: X6 MR`15 E6 F86	Nr Info-Expert: 003-01992
Wersja: M Step	Rok produkcji: 2016

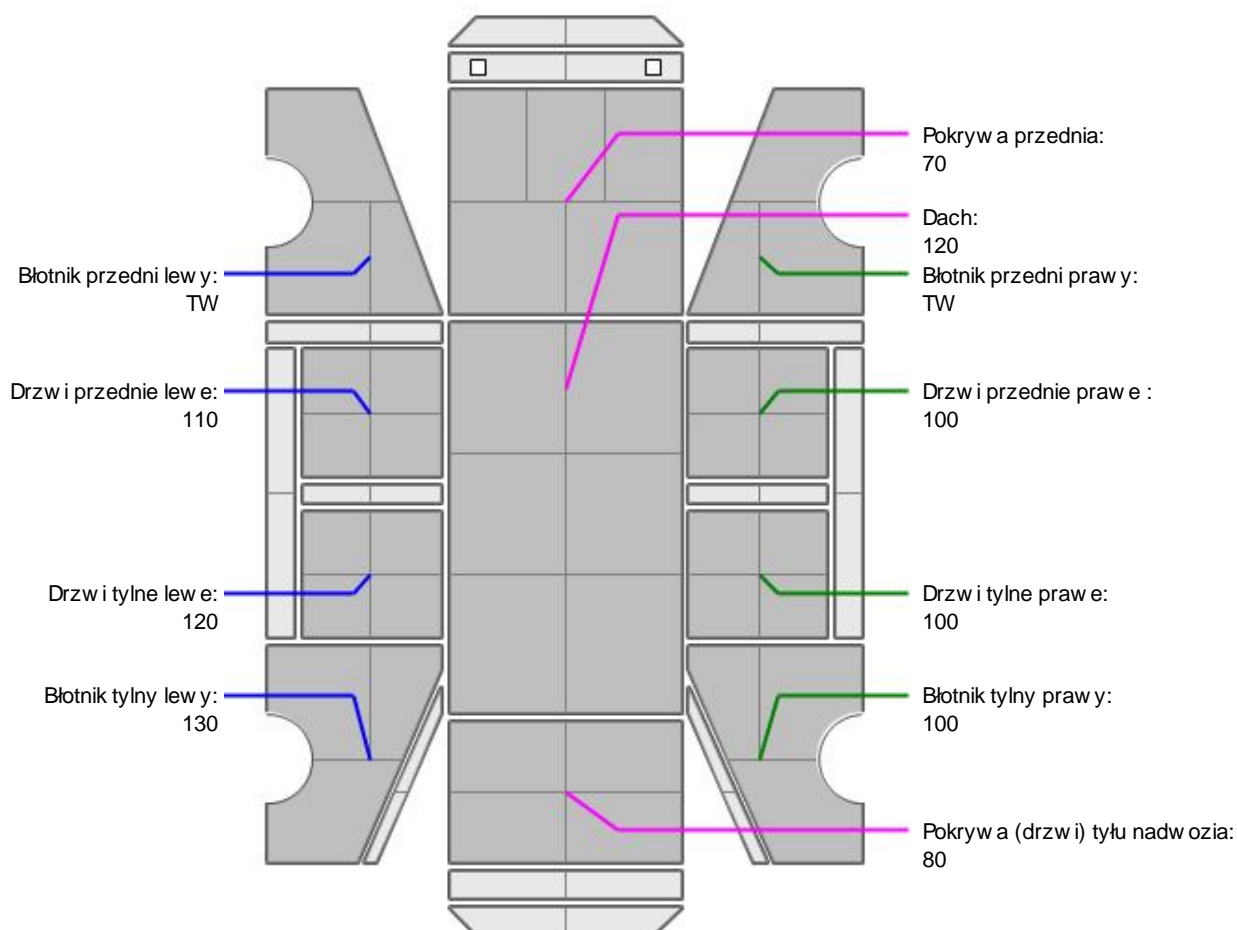
KABINA KIEROWCY – Opis powłoki lakierowej

L.p.	Nazwa elementu	L / P	Grubość powłoki [μm]	Opis
1	Pokrywa przednia		70	
2	Dach		120	
3	Błotnik przedni	L	TW	
4	Drzwi przednie	L	110	
5	Drzwi tylne	L	120	
6	Błotnik tylny	L	130	
7	Błotnik przedni	P	TW	
8	Drzwi przednie	P	100	
9	Drzwi tylne	P	100	
10	Błotnik tylny	P	100	
11	Pokrywa (drzwi) tyłu nadwozia		80

Podane przedziały grubości powłoki lakierowej poszczególnych elementów dotyczą wyłącznie punktów pomiarowych, tj. trzech wybranych miejsc na danym elemencie nadwozia. Nie oznacza to, że w pozostałych obszarach danego elementu grubość powłoki jest jednakowa ani że nie może wykraczać poza wskazane zakresy. Pomiary wykonano urządzeniem bezdźwiękowym w posiadaniu rzeczoznawcy. Pomiar wykonany innym przyrządem może się różnić.
