Nr zlecenia: 93/24/04/2026/CarArena STANDARD

## Wycena wartości

Zadanie: Określenie wartości rynkowej pojazdu

| DANE IDENTYFIKACYJNE POJAZDU | | Dane: [O] V-2026 | |
|---|---|---|---|
| Marka: | KIA | Nr rejestracyjny: | RZ8123W |

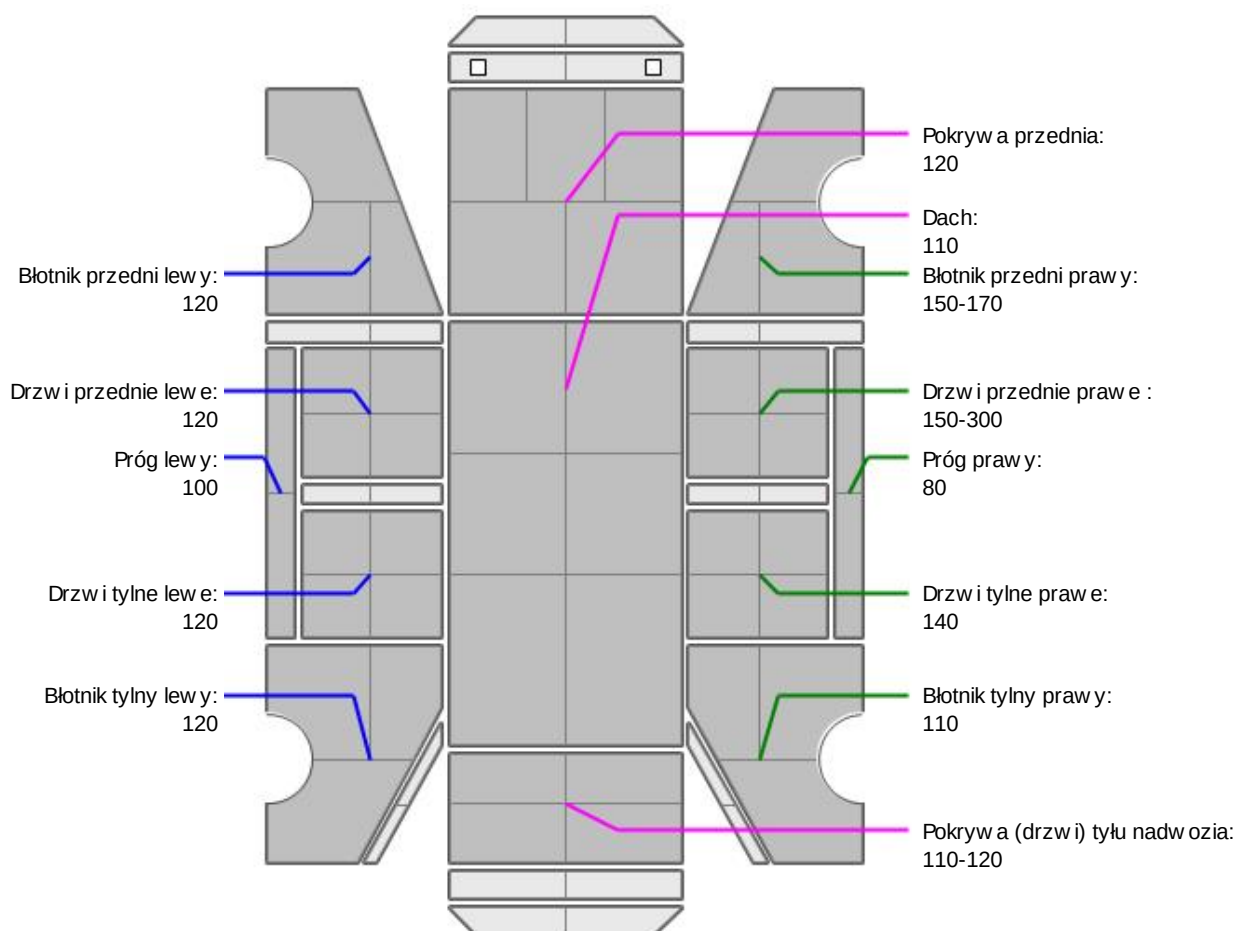
## NADWOZIE – Opis powłoki lakierowej

| L.p. | Nazwa elementu | L / P | Grubość powłoki [μm] | Opis |
|---|---|---|---|---|
| 1 | Pokrywa przednia | | 120 | |
| 2 | Dach | | 110 | |
| 3 | Błotnik przedni | L | 120 | |
| 4 | Próg | L | 100 | |
| 5 | Drzwi przednie | L | 120 | |
| 6 | Drzwi tylne | L | 120 | |
| 7 | Błotnik tylny | L | 120 | |
| 8 | Błotnik przedni | P | 150-170 | |
| 9 | Próg | P | 80 | |
| 10 | Drzwi przednie | P | 150-300 | |
| 11 | Drzwi tylne | P | 140 | |
| 12 | Błotnik tylny | P | 110 | |
| 13 | Pokrywa (drzwi) tyłu nadwozia | | 110-120 | |
