Nr zlecenia: 95/24/04/2026/CarArena STANDARD

## Wycena wartości

Zadanie: Określenie wartości rynkowej pojazdu

| DANE IDENTYFIKACYJNE POJAZDU | | Dane: [O] V-2026 | |
|---|---|---|---|
| Marka: | KIA | Nr rejestracyjny: | RZ2445X |

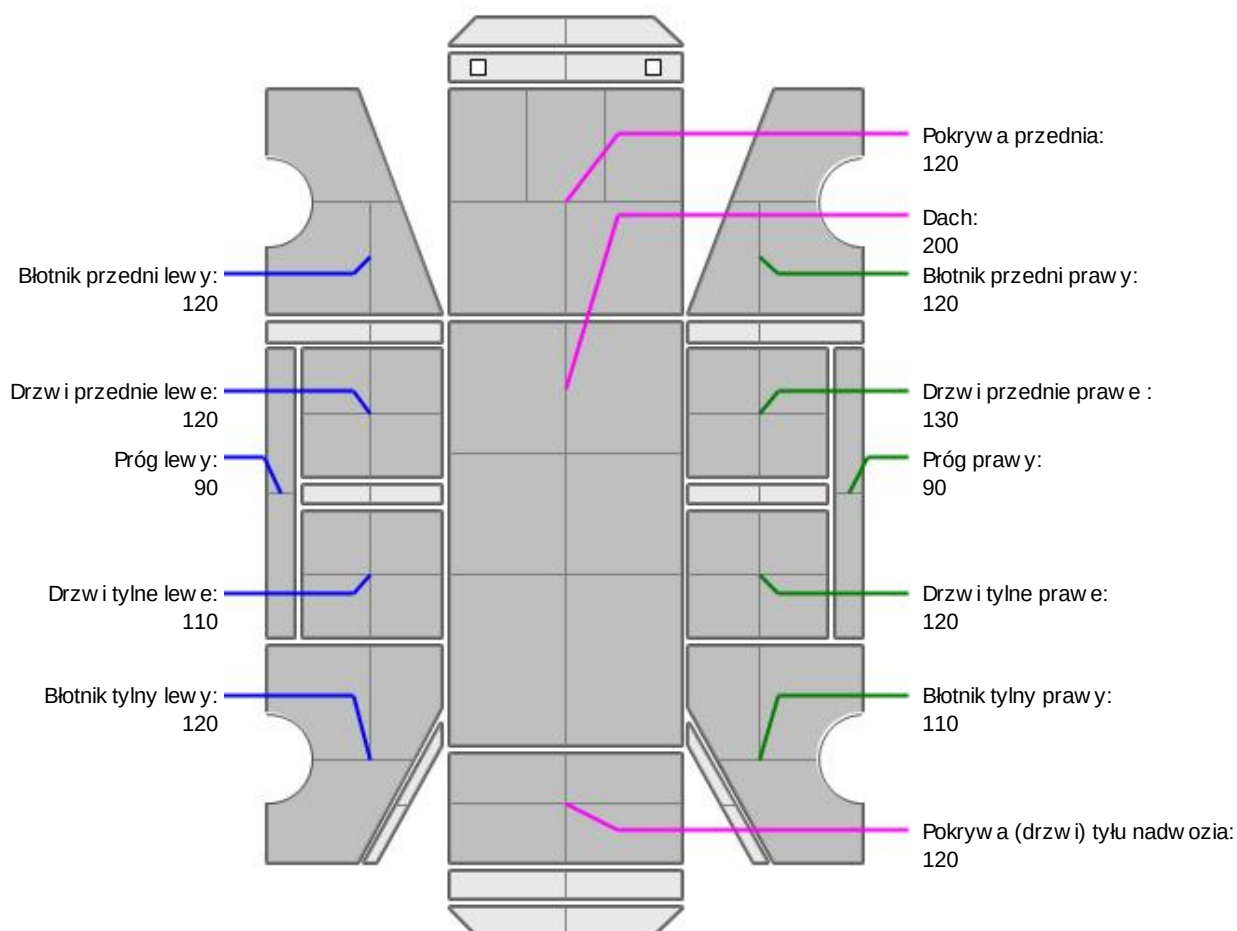
| L.p. | Nazwa elementu | L / P | Grubość powłoki<br>[μm] | Opis |
| 1 | Pokrywa przednia | | 120 | |
| 2 | Dach | | 200 | |
| 3 | Błotnik przedni | L | 120 | |
| 4 | Próg | L | 90 | |
| 5 | Drzwi przednie | L | 120 | |
| 6 | Drzwi tylne | L | 110 | |
| 7 | Błotnik tylny | L | 120 | |
| 8 | Błotnik przedni | P | 120 | |
| 9 | Próg | P | 90 | |
| 10 | Drzwi przednie | P | 130 | |
| 11 | Drzwi tylne | P | 120 | |
| 12 | Błotnik tylny | P | 110 | |
| 13 | Pokrywa (drzwi) tyłu nadwozia | | 120 | |

Podane przedziały grubości powłoki lakierowej poszczególnych elementów dotyczą wyłącznie punktów pomiarowych, tj. trzech wybranych miejsc na danym elemencie nadwozia. Nie oznacza to, że w pozostałych obszarach danego elementu grubość powłoki jest jednakowa ani że nie może wykroczyć poza wskazane zakresy. Pomiary wykonano urządzeniem będącym w posiadaniu rzeczoznawcy. Pomiar wykonany innym przyrządem może się różnić.
