Nr zlecenia: 96/24/04/2026/CarArena STANDARD

## Wycena wartości

Zadanie: Określenie wartości rynkowej pojazdu

| DANE IDENTYFIKACYJNE POJAZDU | | Dane: [O] V-2026 | |
|---|---|---|---|
| Model pojazdu: | Ceed 1.4 MR`18 E6 | Nr Info-Ekspert: | 052-01227 |

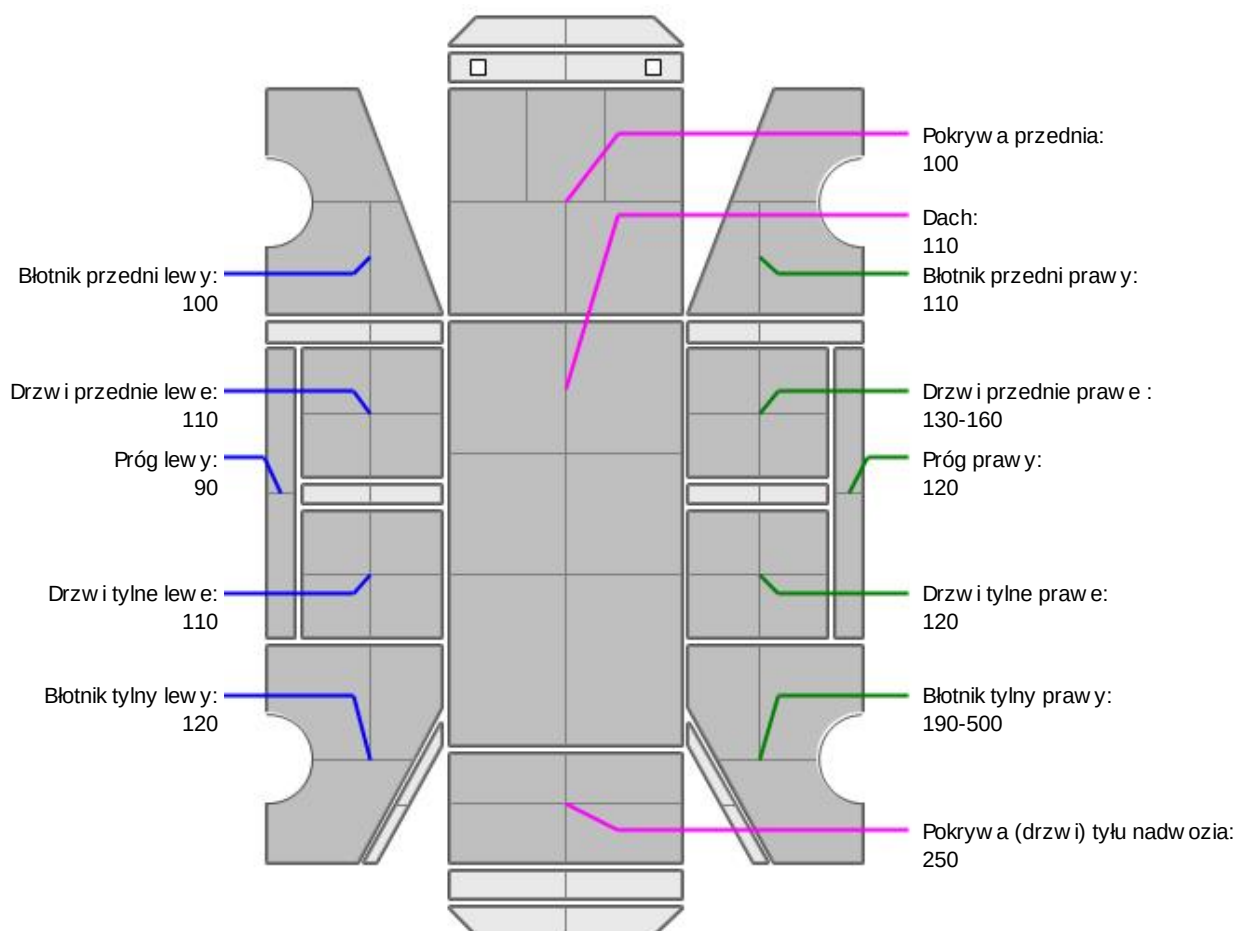
## NADWOZIE – Opis powłoki lakierowej

| L.p. | Nazwa elementu | L / P | Grubość powłoki<br>[ $\mu\text{m}$ ] | Opis |
| 1 | Pokrywa przednia | | 100 | |
| 2 | Dach | | 110 | |
| 3 | Błotnik przedni | L | 100 | |
| 4 | Próg | L | 90 | |
| 5 | Drzwi przednie | L | 110 | |
| 6 | Drzwi tylne | L | 110 | |
| 7 | Błotnik tylny | L | 120 | |
| 8 | Błotnik przedni | P | 110 | |
| 9 | Próg | P | 120 | |
| 10 | Drzwi przednie | P | 130-160 | |
| 11 | Drzwi tylne | P | 120 | |
| 12 | Błotnik tylny | P | 190-500 | |
| 13 | Pokrywa (drzwi) tyłu nadwozia | | 250 | |

Podane przedziały grubości powłoki lakierowej poszczególnych elementów dotyczą wyłącznie punktów pomiarowych, tj. trzech wybranych miejsc na danym elemencie nadwozia. Nie oznacza to, że w pozostałych obszarach danego elementu grubość powłoki jest jednakowa ani że nie może wykroczyć poza wskazane zakresy. Pomiary wykonano urządzeniem będącym w posiadaniu rzeczoznawcy. Pomiar wykonany innym przyrządem może się różnić.
