Nr zlecenia: 102/24/04/2026/CarArena STANDARD

## Wycena wartości

Zadanie: Określenie wartości rynkowej pojazdu

| DANE IDENTYFIKACYJNE POJAZDU | | Dane: [T] V-2026 | |
|---|---|---|---|
| Marka: | KIA | Nr rejestracyjny: | RZ8113W |

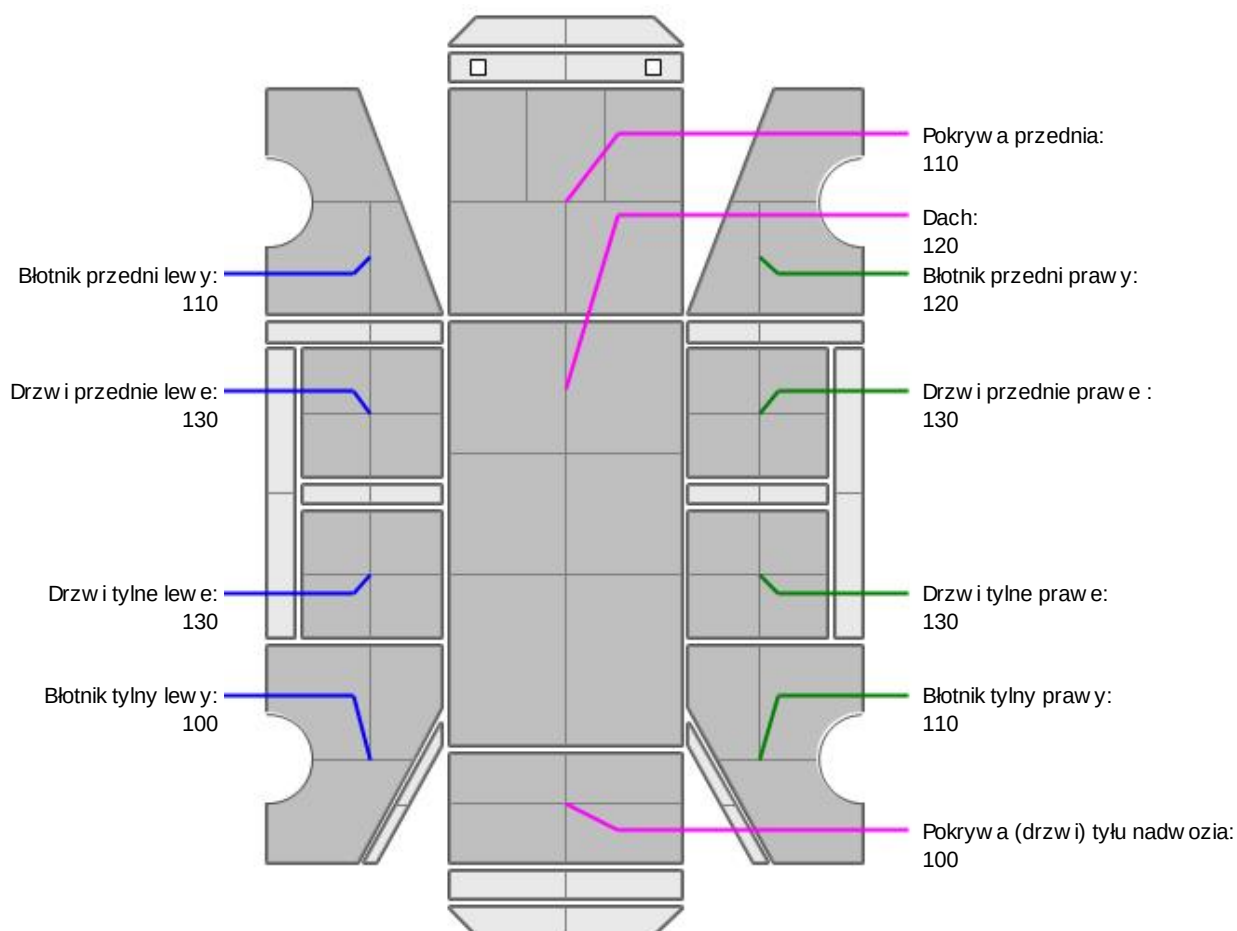
## NADWOZIE – Opis powłoki lakierowej

| L.p. | Nazwa elementu | L / P | Grubość powłoki [μm] | Opis |
| 1 | Pokrywa przednia | | 110 | |
| 2 | Dach | | 120 | |
| 3 | Błotnik przedni | L | 110 | |
| 4 | Drzwi przednie | L | 130 | |
| 5 | Drzwi tylne | L | 130 | |
| 6 | Błotnik tylny | L | 100 | |
| 7 | Błotnik przedni | P | 120 | |
| 8 | Drzwi przednie | P | 130 | |
| 9 | Drzwi tylne | P | 130 | |
| 10 | Błotnik tylny | P | 110 | |
| 11 | Pokrywa (drzwi) tyłu nadwozia | | 100 | |

Podane przedziały grubości powłoki lakierowej poszczególnych elementów dotyczą wyłącznie punktów pomiarowych, tj. trzech wybranych miejsc na danym elemencie nadwozia. Nie oznacza to, że w pozostałych obszarach danego elementu grubość powłoki jest jednakowa ani że nie może wykroczyć poza wskazane zakresy. Pomiary wykonano urządzeniem będącym w posiadaniu rzeczoznawcy. Pomiar wykonany innym przyrządem może się różnić.
