Wycena wartości

Zadanie: Określenie wartości rynkowej pojazdu

Marka: **mitsubishi**

Model pojazdu: **Canter Fuso 75 E5 7.5t**

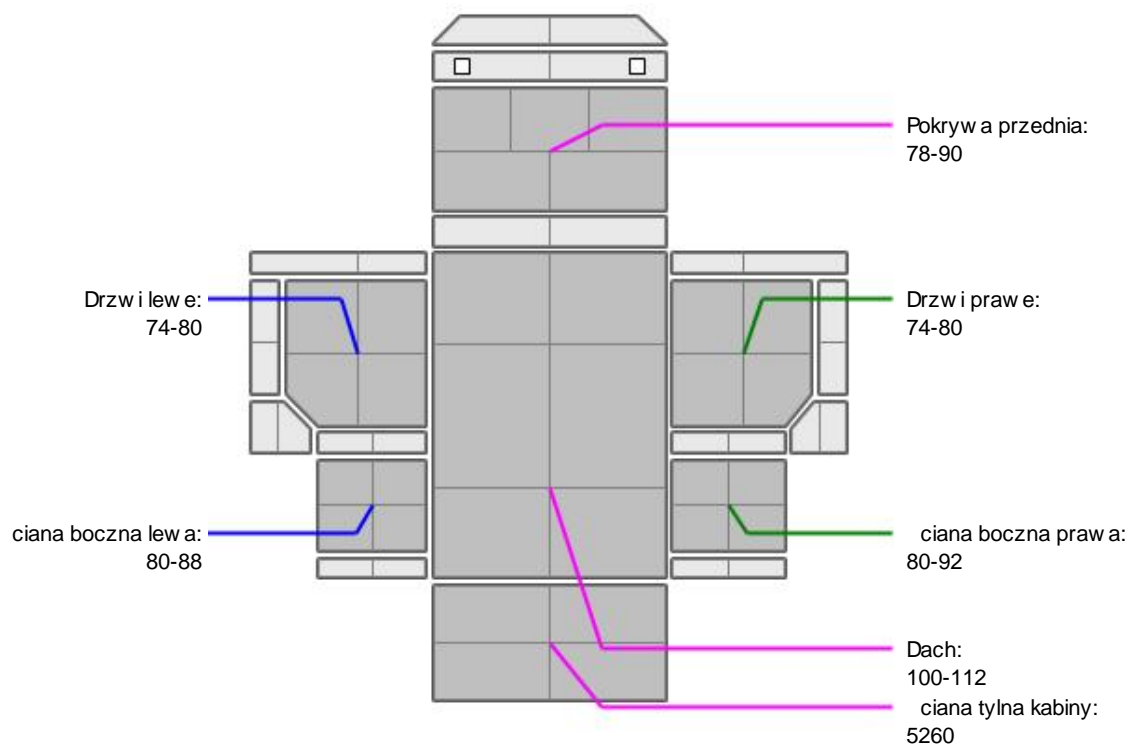
KABINA KIEROWCY – Opis powłoki lakierowej

L.p.	Nazwa elementu	L / P	Grubość powłoki [µm]	Opis
1	Pokrywa przednia		78-90	
2	Dach		100-112	
3	Drzwi	L	74-80	
4	ciana boczna	L	80-88	
5	Drzwi	P	74-80

6	ciana boczna	P	80-92	
7	ciana tylna kabiny		5260

Podane przedziały grubo ci powłoki lakierowej poszczególnych elementów dotyczą wyłącznie punktów pomiarowych, tj. trzech wybranych miejsc na danym elemencie nadwozia. Nie oznacza to, że w pozostałych obszarach danego elementu grubość powłoki jest jednakowa ani że nie może wykroczyć poza wskazane zakresy. Pomiary wykonano urządzeniem bezdźwiękowym w posiadaniu rzeczoznawcy. Pomiar wykonany innym przyrządem może się różnić.
