Nr zlecenia: 141/27/04/2026/CarArena STANDARD

## Wycena wartości

Zadanie: Określenie wartości rynkowej pojazdu

| DANE IDENTYFIKACYJNE POJAZDU | | Dane: [D] V-2026 | |
|---|---|---|---|
| Marka: | PEUGEOT | Nr rejestracyjny: | WP0423P |

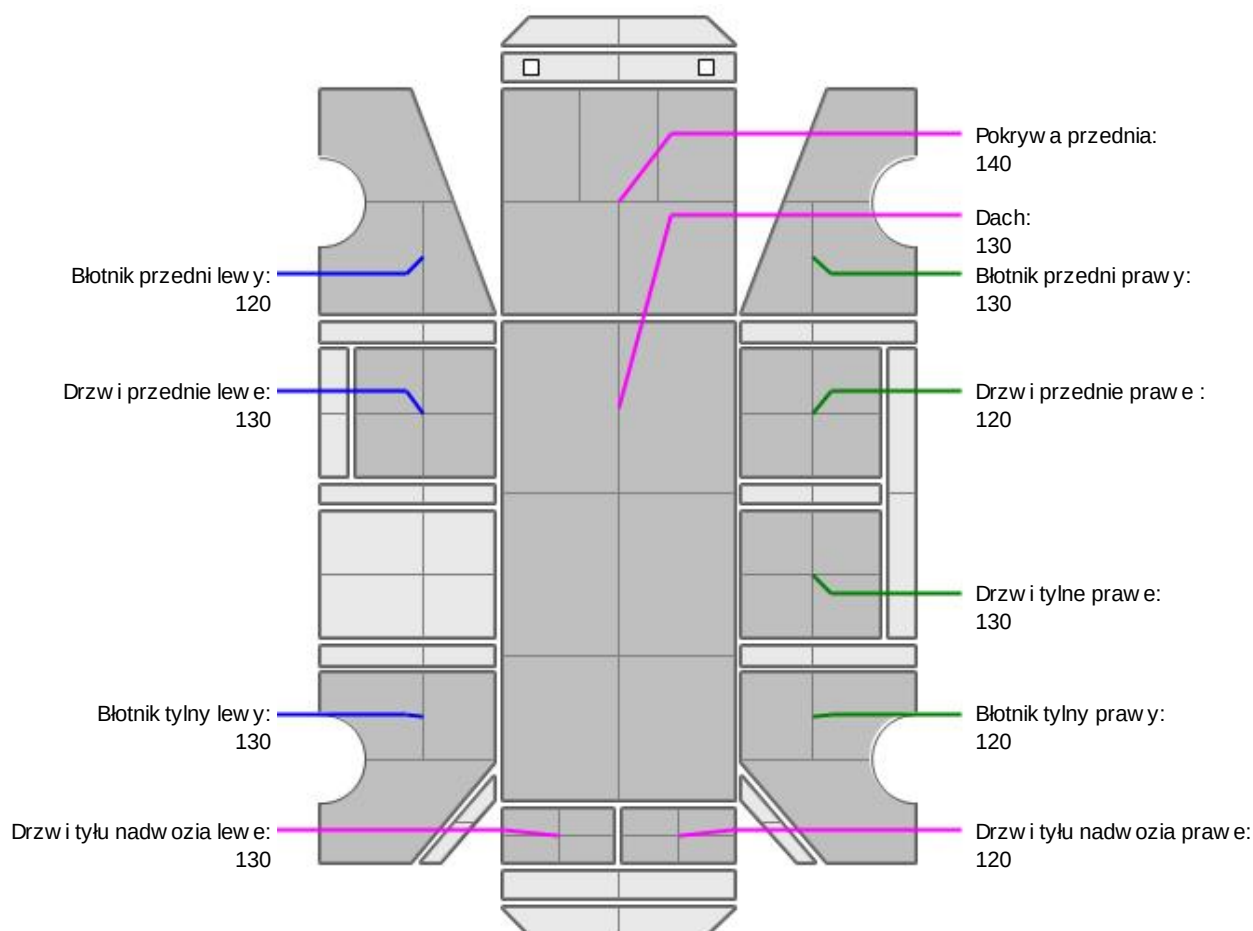
| L.p. | Nazwa elementu | L / P | Grubość powłoki [μm] | Opis |

Podane przedziały grubości powłoki lakierowej poszczególnych elementów dotyczą wyłącznie punktów pomiarowych, tj. trzech wybranych miejsc na danym elemencie nadwozia. Nie oznacza to, że w pozostałych obszarach danego elementu grubość powłoki jest jednakowa ani że nie może wykroczyć poza wskazane zakresy. Pomiary wykonano urządzeniem będącym w posiadaniu rzeczoznawcy. Pomiar wykonany innym przyrządem może się różnić.
