Nr zlecenia: 135/27/04/2026/CarArena STANDARD

## Wycena wartości

Zadanie: Określenie wartości rynkowej pojazdu

| DANE IDENTYFIKACYJNE POJAZDU | | Dane: [D] V-2026 | |
|---|---|---|---|
| Marka: | PEUGEOT | Nr rejestracyjny: | WP6246N |

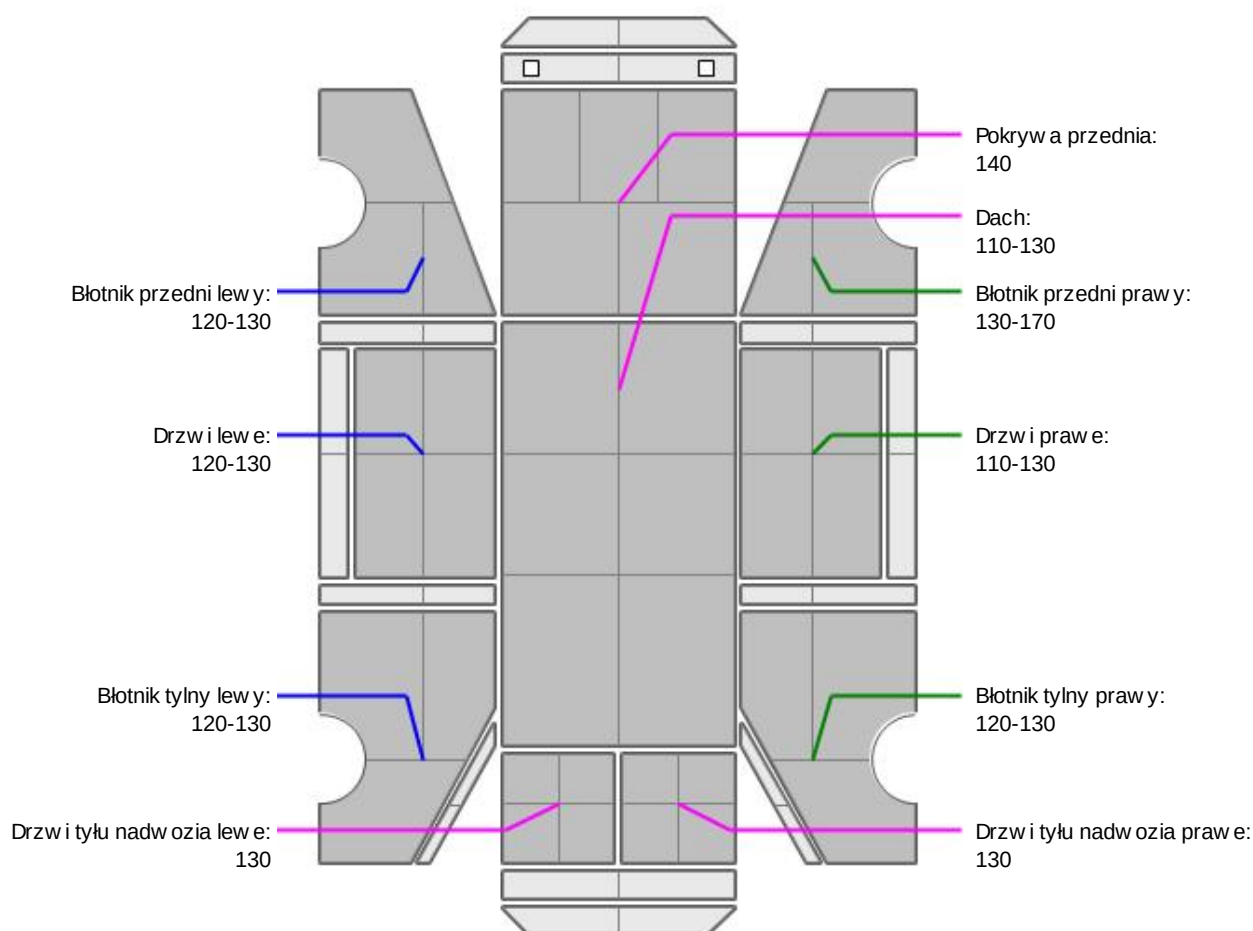
### NADWOZIE – Opis powłoki lakierowej

| L.p. | Nazwa elementu | L / P | Grubość powłoki [ $\mu\text{m}$ ] | Opis |
| 1 | Pokrywa przednia | | 140 | |
| 2 | Dach | | 110-130 | |
| 3 | Błotnik przedni | L | 120-130 | |
| 4 | Drzwi | L | 120-130 | |

| 5 | Błotnik tylny | L | 120-130 | |
| 6 | Drzwi tyłu nadwozia | | 130 | |
| 7 | Błotnik przedni | P | 130-170 | |
| 8 | Drzwi | P | 110-130 | |
| 9 | Drzwi tylne | P | 140 | |
| 10 | Błotnik tylny | P | 120-130 | |
| 11 | Drzwi tyłu nadwozia | | 130 | |

Podane przedziały grubości powłoki lakierowej poszczególnych elementów dotyczą wyłącznie punktów pomiarowych, tj. trzech wybranych miejsc na danym elemencie nadwozia. Nie oznacza to, że w pozostałych obszarach danego elementu grubość powłoki jest jednakowa ani że nie może wykroczać poza wskazane zakresy. Pomiary wykonano urządzeniem będącym w posiadaniu rzeczoznawcy. Pomiar wykonany innym przyrządem może się różnić.
