Nr zlecenia: 62/27/04/2026/CarArena STANDARD

## WYCENA WARTO CI

Zadanie: Ocena stanu technicznego i okre lenie warto ci rynkowej pojazdu

Rodzaj pojazdu: <b>Samochód ci arowy do 3.5t</b>	VIN: <b>W0VMR1608LB218643</b>
Marka: <b>OPEL</b>	Nr rejestracyjny: <b>PO3PP94</b>
Model pojazdu: <b>Movano 2.3 CDTI MR`20 E6d 3.5t</b>	Nr Info-Ekspert: <b>028-07360</b>
Wersja: <b>L3H2 SW RWD</b>	Rok produkcji: <b>2020</b>

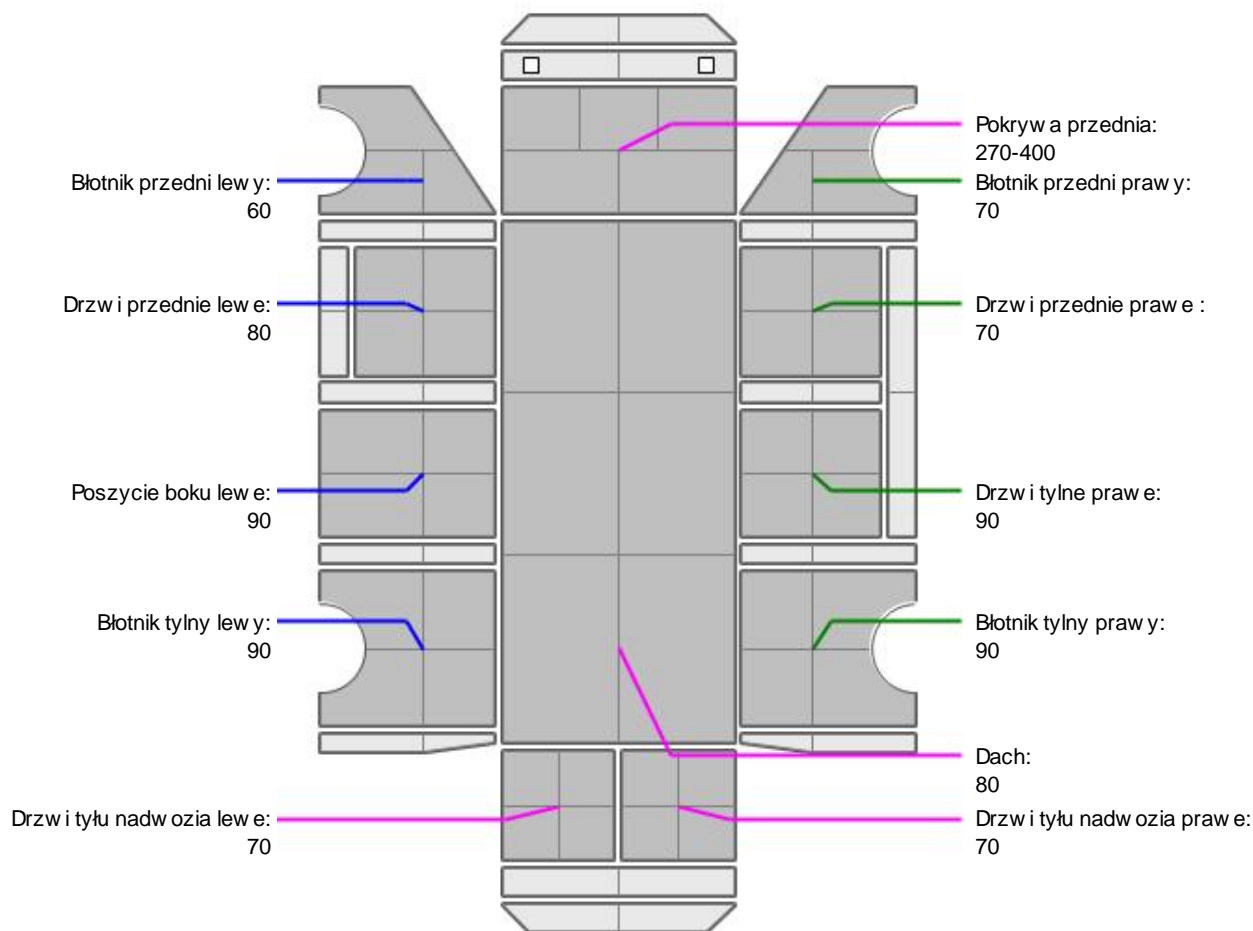
### NADWOZIE – Opis powłoki lakierowej

L.p.	Nazwa elementu	L / P	Grubo powłoki [μm]	Opis
1	Pokrywa przednia		270-400	
2	Dach		80

3	Błotnik przedni	L	60	
4	Drzwi przednie	L	80	
5	Poszycie boku	L	90	
6	Błotnik tylny	L	90	
7	Drzwi tyłu nadwozia		70	
8	Błotnik przedni	P	70	
9	Drzwi przednie	P	70	
10	Drzwi tylne	P	90	
11	Błotnik tylny	P	90	
12	Drzwi tyłu nadwozia		70

Podane przedziały grubo ci powłoki lakierowej poszczególnych elementów dotyczą wyłącznie punktów pomiarowych, tj. trzech wybranych miejsc na danym elemencie nadwozia. Nie oznacza to, że w pozostałych obszarach danego elementu grubość powłoki jest jednakowa ani że nie może wykraczać poza wskazane zakresy. Pomiary wykonano urządzeniem bezdźwiękowym w posiadaniu rzeczoznawcy. Pomiar wykonany innym przyrządem może się różnić.
