Nr zlecenia: 28/27/04/2026/CarArena STANDARD

## Wycena wartości

Zadanie: Określenie wartości rynkowej pojazdu

Model pojazdu: **1522 Atego E4 15.0t**

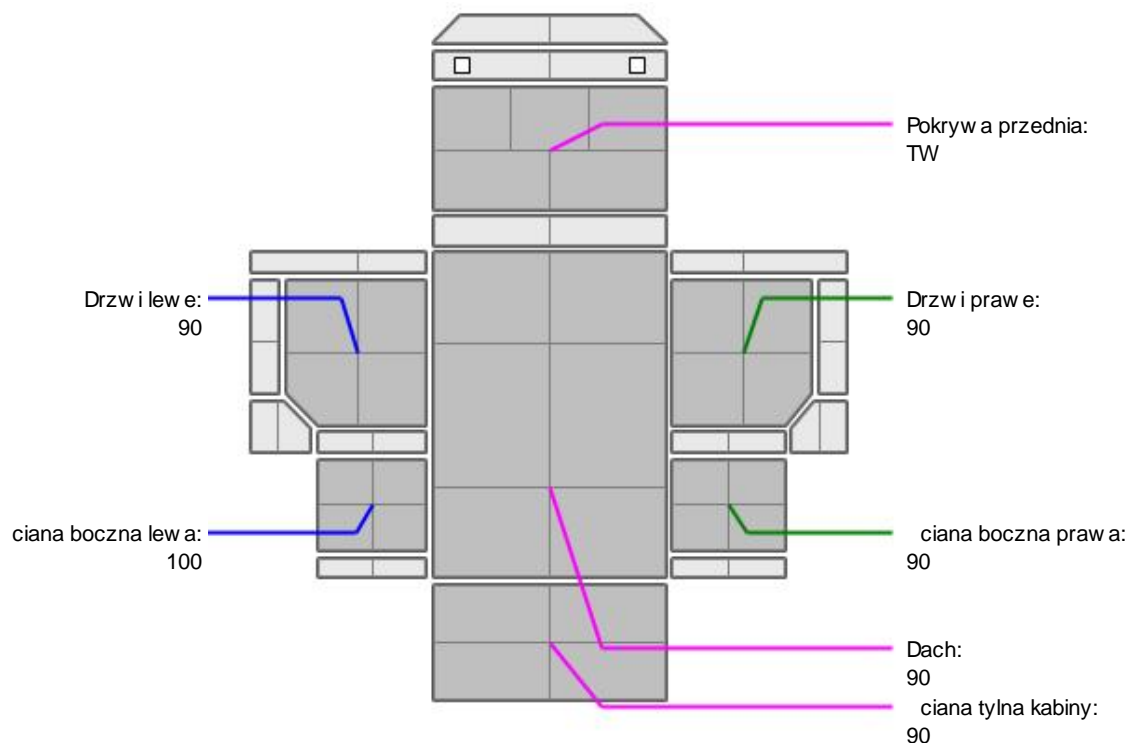
### KABINA KIEROWCY – Opis powłoki lakierowej

L.p.	Nazwa elementu	L / P	Grubość powłoki [µm]	Opis
1	Pokrywa przednia		TW	
2	Dach		90	
3	Drzwi	L	90	
4	ciana boczna	L	100	
5	Drzwi	P	90	
6	ciana boczna	P	90	
7	ciana tylna kabiny		90

Podane przedziały grubości powłoki lakierowej poszczególnych elementów dotyczą wyłącznie punktów pomiarowych, tj. trzech wybranych miejsc na danym elemencie nadwozia. Nie oznacza to, że w pozostałych obszarach danego elementu grubość powłoki jest jednakowa ani że nie może wykraczać poza wskazane zakresy. Pomiary wykonano urządzeniem bezdźwiękowym w posiadaniu rzeczoznawcy. Pomiar wykonany innym przyrządem może się różnić.
