Nr zlecenia: 111/09/04/2026/CarArena STANDARD

Wycena wartości

Zadanie: Ocena stanu technicznego i określenie wartości rynkowej pojazdu

DANE IDENTYFIKACYJNE POJAZDU		Dane: [O] IV-2026	
Rodzaj pojazdu:	Samochód osobowy	VIN:	WVWZZZ3CZLE031347
Marka:	VOLKSWAGEN	Nr rejestracyjny:	WE633XU
Model pojazdu:	Passat B8 1.5 TSI MR`20 E6d	Nr Info-Ekspert:	040-09637
Wersja:	Business	Rok produkcji:	2019
Wskazanie drogomierza	187723 km		
Data pierwszej rejestracji	2019/11/27		
Data wykonania badania technicznego	2026/11/12		
Rodzaj nadwozia	sedan 4 drzwiowy		
Dop. masa całkowita	1980 kg		
Jednostka napędowa	z zapłonem iskrowym (wtrysk)		
Pojemność / Moc silnika	1498 ccm / 110kW (150KM)		
Doładowanie	Turbosp. z chłodn. powietrza		
Liczba cylindrów / Układ cylindrów / Liczba zaworów	4 / rz dowy / 16		
Rodzaj skrzyni biegów	manualna		
Rodzaj napędu	przedni (4x2)		
Kolor powłoki lakierowej, (rodzaj lakieru)	Czarny 2-warstwowy typu uni

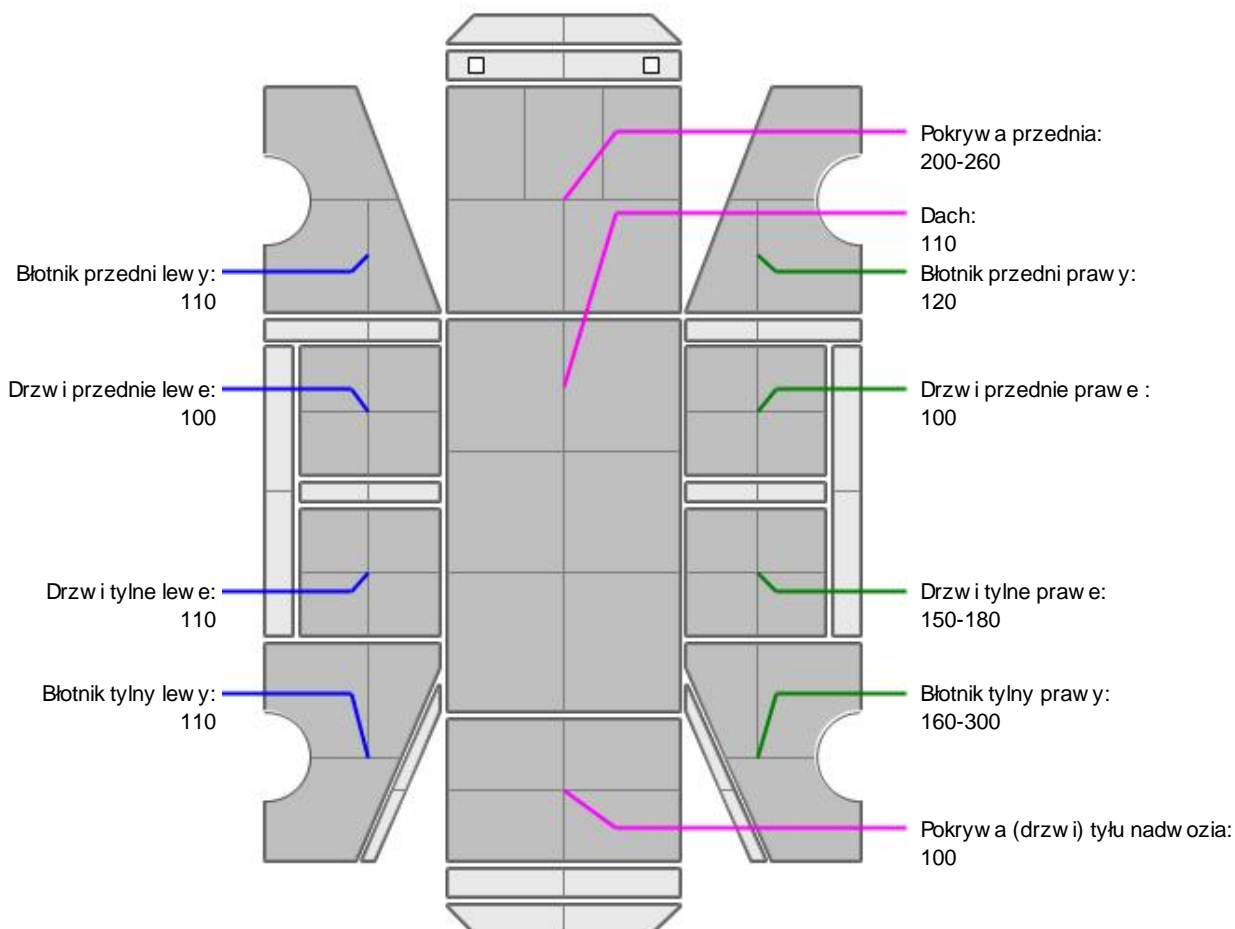
KABINA KIEROWCY – Opis powłoki lakierowej

L.p.	Nazwa elementu	L / P	Grubość powłoki [μm]	Opis
1	Pokrywa przednia		200-260	
2	Dach		110	
3	Błotnik przedni	L	110	
4	Drzwi przednie	L	100	
5	Drzwi tylne	L	110	
6	Błotnik tylny	L	110	
7	Błotnik przedni	P	120	
8	Drzwi przednie	P	100	
9	Drzwi tylne	P	150-180	
10	Błotnik tylny	P	160-300	
11	Pokrywa (drzwi) tyłu nadwozia		100

Podane przedziały grubości powłoki lakierowej poszczególnych elementów dotyczą wyłącznie punktów pomiarowych, tj. trzech wybranych miejsc na danym elemencie nadwozia. Nie oznacza to, że w pozostałych obszarach danego elementu grubość powłoki jest jednakowa ani że nie może wykraczać poza wskazane zakresy. Pomiary wykonano urządzeniem budowlanym w posiadaniu rzeczoznawcy. Pomiar wykonany innym przyrządem może się różnić.
