Nr zlecenia: 123/21/04/2026/CarArena STANDARD

WYCENA WARTO CI

Zadanie: Ocena stanu technicznego i określenie wartości rynkowej pojazdu

Model pojazdu: **Crafter 35 TDI-CR MR`17 E6 3.5t**

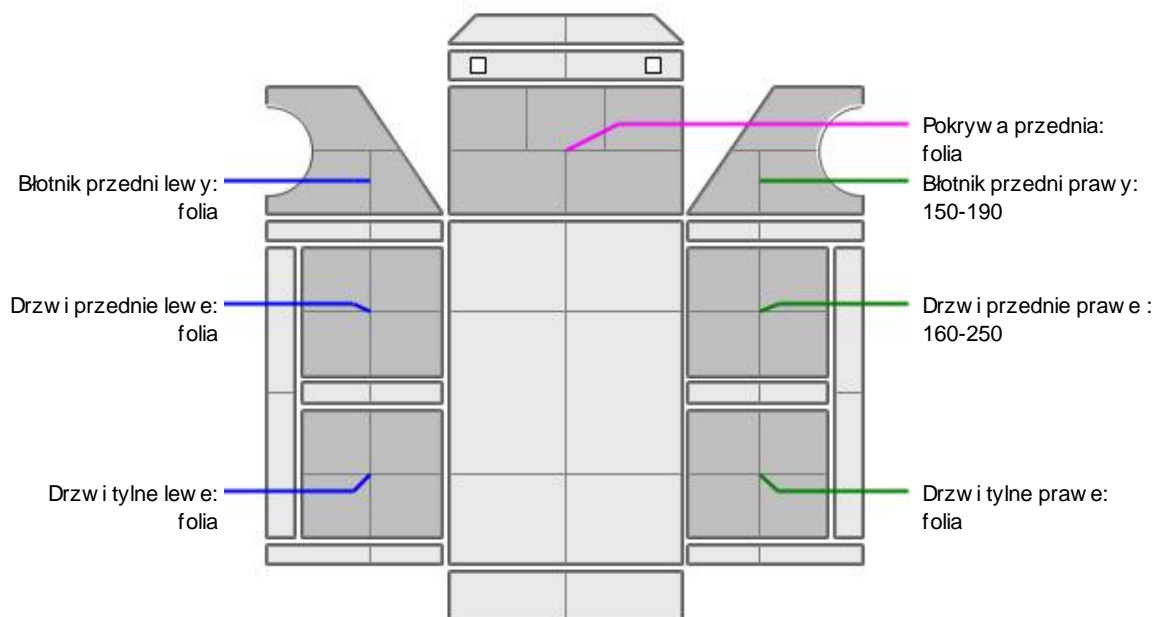
KABINA KIEROWCY – Opis powłoki lakierowej

L.p.	Nazwa elementu	L / P	Grubość powłoki [µm]	Opis
1	Pokrywa przednia		folia	
2	Błotnik przedni	L	folia	
3	Drzwi przednie	L	folia	
4	Drzwi tylne	L	folia	
5	Błotnik przedni	P	150-190	
6	Drzwi przednie	P	160-250	
7	Drzwi tylne	P	folia

Podane przedziały grubości powłoki lakierowej poszczególnych elementów dotyczą wyłącznie punktów pomiarowych, tj. trzech wybranych miejsc na danym elemencie nadwozia. Nie oznacza to, że w pozostałych obszarach danego elementu grubość powłoki jest jednakowa ani że nie może wykraczać poza wskazane zakresy. Pomiary wykonano urządzeniem bezdźwiękowym w posiadaniu rzeczoznawcy. Pomiar wykonany innym przyrządem może się różnić.
