Nr zlecenia: 125/21/04/2026/CarArena STANDARD

## WYCENA WARTO CI

Zadanie: Ocena stanu technicznego i określenie wartości rynkowej pojazdu

Rodzaj pojazdu: <b>Samochód osobowy do 3.5t*</b>	VIN: <b>WV3ZZZSZZN9032139</b>
Marka: <b>VOLKSWAGEN</b>	Nr rejestracyjny: <b>WS0595G</b>
Model pojazdu: <b>Crafter 35 TDI-CR MR`17 E6 3.5t</b>	Nr Info-Ekspert: <b>040-08597</b>
Wersja: <b>Aut.</b>	Rok produkcji: <b>2022</b>

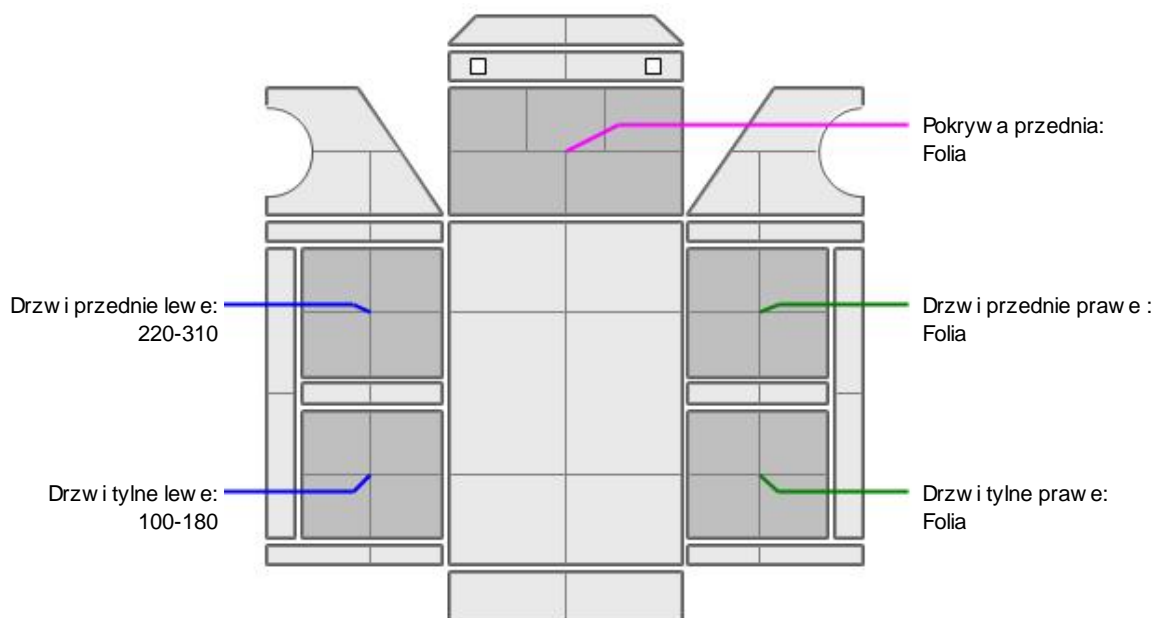
### KABINA KIEROWCY – Opis powłoki lakierowej

L.p.	Nazwa elementu	L / P	Grubość powłoki [µm]	Opis
1	Pokrywa przednia		Folia	
2	Drzwi przednie	L	220-310	
3	Drzwi tylne	L	100-180	
4	Drzwi przednie	P	Folia	
5	Drzwi tylne	P	Folia

Podane przedziały grubości powłoki lakierowej poszczególnych elementów dotyczą wyłącznie punktów

pomiarowych, tj. trzech wybranych miejsc na danym elemencie nadwozia. Nie oznacza to, że w pozostałych obszarach danego elementu grubość powłoki jest jednakowa ani że nie może wykroczyć poza wskazane zakresy. Pomiary wykonano urządzeniem będącym w posiadaniu rzeczoznawcy. Pomiar wykonany innym przyrządem może się różnić.
