Nr zlecenia: 124/21/04/2026/CarArena STANDARD

WYCENA WARTO CI

Zadanie: Ocena stanu technicznego i określenie wartości rynkowej pojazdu

Rodzaj pojazdu: Samochód osobowy do 3.5t*	VIN: WV3ZZZSZZN9032330
Marka: VOLKSWAGEN	Nr rejestracyjny: WS1377G
Model pojazdu: Crafter 35 TDI-CR MR`17 E6 3.5t	Nr Info-Ekspert: 040-08597
Wersja: Aut.	Rok produkcji: 2022

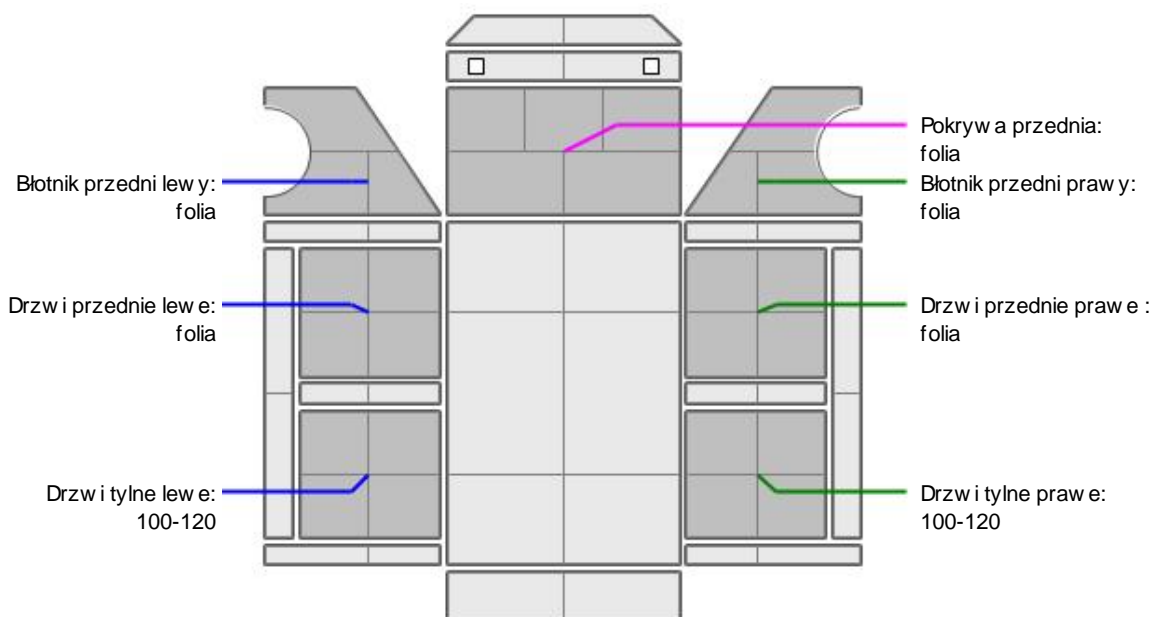
KABINA KIEROWCY – Opis powłoki lakierowej

L.p.	Nazwa elementu	L / P	Grubość powłoki [µm]	Opis
1	Pokrywa przednia		folia	
2	Błotnik przedni	L	folia	
3	Drzwi przednie	L	folia	
4	Drzwi tylne	L	100-120	
5	Błotnik przedni	P	folia	
6	Drzwi przednie	P	folia	
7	Drzwi tylne	P	100-120

Podane przedziały grubości powłoki lakierowej poszczególnych elementów dotyczą wyłącznie punktów pomiarowych, tj. trzech wybranych miejsc na danym elemencie nadwozia. Nie oznacza to, że w pozostałych obszarach danego elementu grubość powłoki jest jednakowa ani że nie może wykraczać poza wskazane zakresy. Pomiary wykonano urządzeniem bezdźwiękowym w posiadaniu rzeczoznawcy. Pomiar wykonany innym przyrządem może się różnić.
