Nr zlecenia: 71/04/05/2026/CarArena STANDARD

## WYCENA WARTO CI

Zadanie: Ocena stanu technicznego i określenie wartości rynkowej pojazdu

Rodzaj pojazdu: <b>Samochód osobowy</b>	VIN: <b>WVWZZZ3CZLE090418</b>
Marka: <b>VOLKSWAGEN</b>	Nr rejestracyjny: <b>GD282WS</b>
Model pojazdu: <b>Passat B8 2.0 TDI-CR MR`20 E6d</b>	Nr Info-Ekspert: <b>040-09653</b>
Wersja: <b>Elegance DSG</b>	Rok produkcji: <b>2020</b>

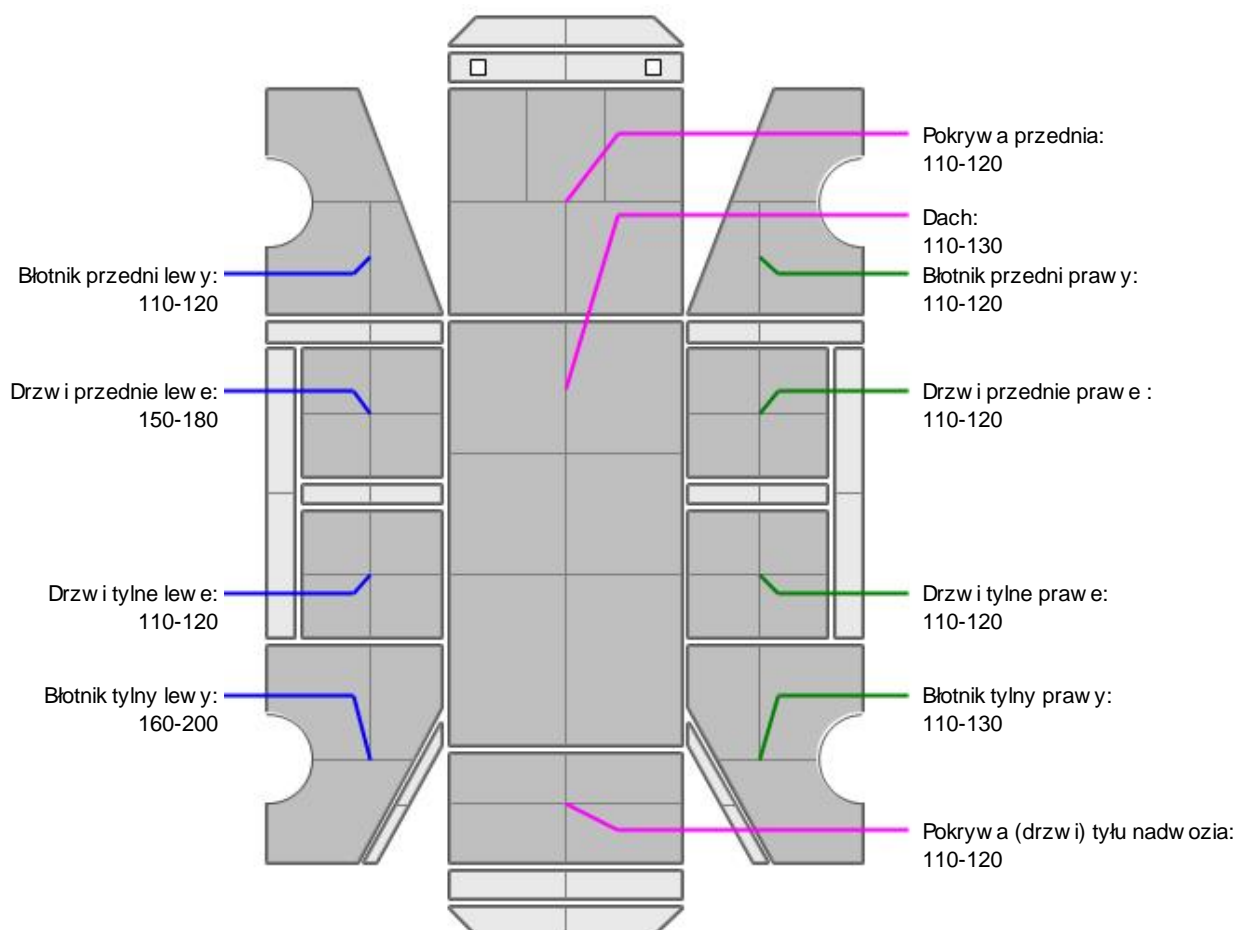
### NADWOZIE – Opis powłoki lakierowej

L.p.	Nazwa elementu	L / P	Grubość powłoki [μm]	Opis
1	Pokrywa przednia		110-120	
2	Dach		110-130	
3	Błotnik przedni	L	110-120	
4	Drzwi przednie	L	150-180	
5	Drzwi tylne	L	110-120	
6	Błotnik tylny	L	160-200	
7	Błotnik przedni	P	110-120	
8	Drzwi przednie	P	110-120	
9	Drzwi tylne	P	110-120	
10	Błotnik tylny	P	110-130	
11	Pokrywa (drzwi) tyłu nadwozia		110-120

Podane przedziały grubości powłoki lakierowej poszczególnych elementów dotyczą wyłącznie punktów pomiarowych, tj. trzech wybranych miejsc na danym elemencie nadwozia. Nie oznaczają one w pozostałych

obszarach danego elementu grubość powłoki jest jednakowa ani nie może wykroczyć poza wskazane zakresy. Pomiary wykonano urzędowo w posiadaniu rzeczoznawcy. Pomiar wykonany innym przyrządem może różnić się.
