Nr zlecenia: 72/04/05/2026/CarArena STANDARD

Zadanie: Ocena stanu technicznego i określenie wartości rynkowej pojazdu

Rodzaj pojazdu: Samochód osobowy	VIN: WVWZZZ3CZLE024780
Marka: VOLKSWAGEN	Nr rejestracyjny: GD151WE
Model pojazdu: Passat B8 2.0 TDI-CR MR`20 E6d	Nr Info-Ekspert: 040-09597
Wersja: Business DSG	Rok produkcji: 2019

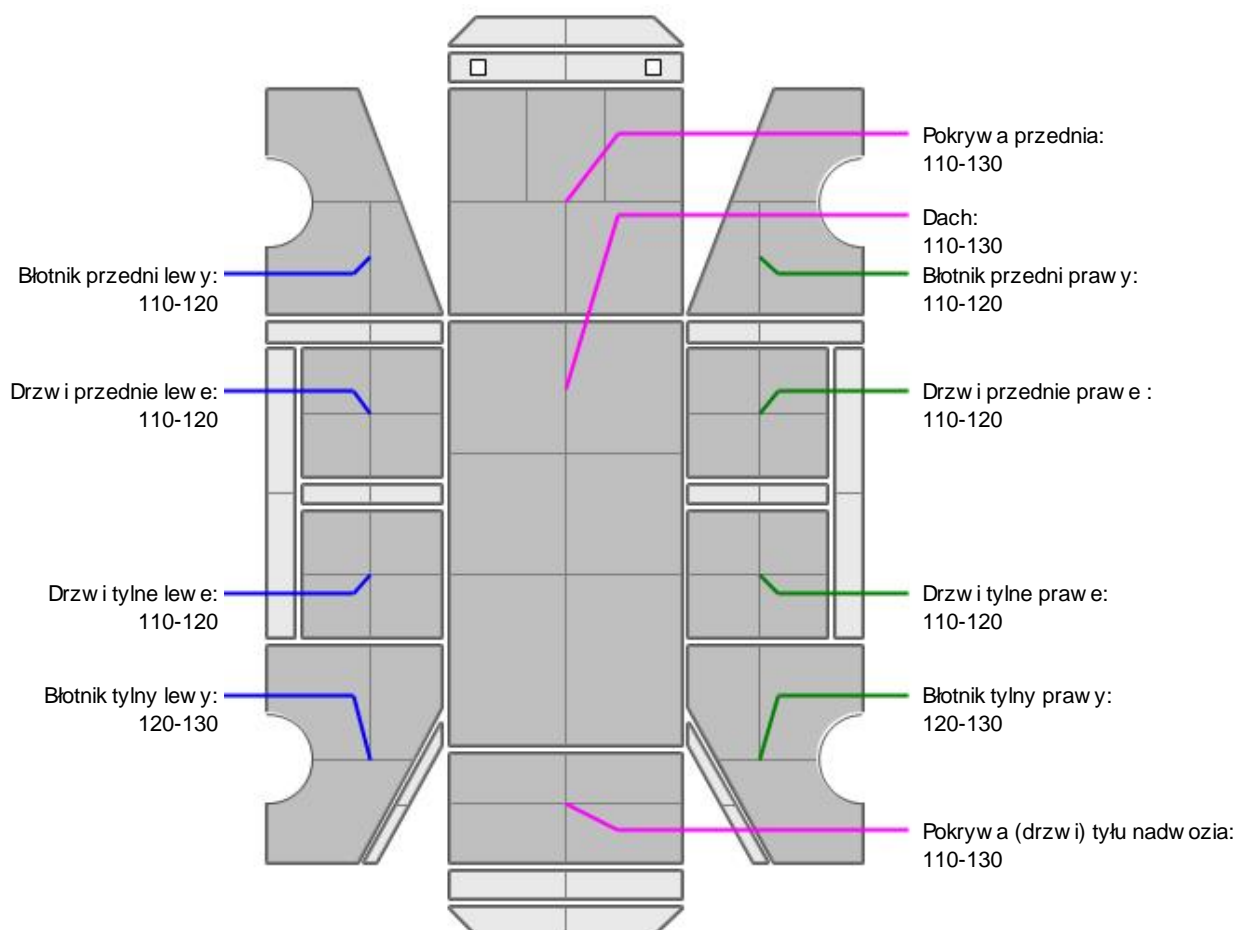
NADWOZIE – Opis powłoki lakierowej

L.p.	Nazwa elementu	L / P	Grubość powłoki [µm]	Opis
1	Pokrywa przednia		110-130	
2	Dach		110-130	
3	Błotnik przedni	L	110-120	
4	Drzwi przednie	L	110-120	
5	Drzwi tylne	L	110-120	
6	Błotnik tylny	L	120-130	
7	Błotnik przedni	P	110-120	
8	Drzwi przednie	P	110-120	
9	Drzwi tylne	P	110-120	
10	Błotnik tylny	P	120-130	
11	Pokrywa (drzwi) tyłu nadwozia		110-130

Podane przedziały grubości powłoki lakierowej poszczególnych elementów dotyczą wyłącznie punktów pomiarowych, tj. trzech wybranych miejsc na danym elemencie nadwozia. Nie oznacza to, że w pozostałych obszarach danego elementu grubość powłoki jest jednakowa ani że nie może wykraczać poza wskazane zakresy. Pomiary wykonano urządzeniem bezdźwiękowym w posiadaniu rzeczoznawcy. Pomiar wykonany innym przyrządem może się różnić.
