Nr zlecenia: 11/23/04/2026/CarArena STANDARD

## Wycena wartości

Zadanie: Określenie wartości rynkowej pojazdu

| DANE IDENTYFIKACYJNE POJAZDU (*) | | Dane: [C] V-2026 | |
|---|---|---|---|
| Model pojazdu: | 2542 Actros E6 25.0t | Nr Info-Ekspert: | 022-10437 |

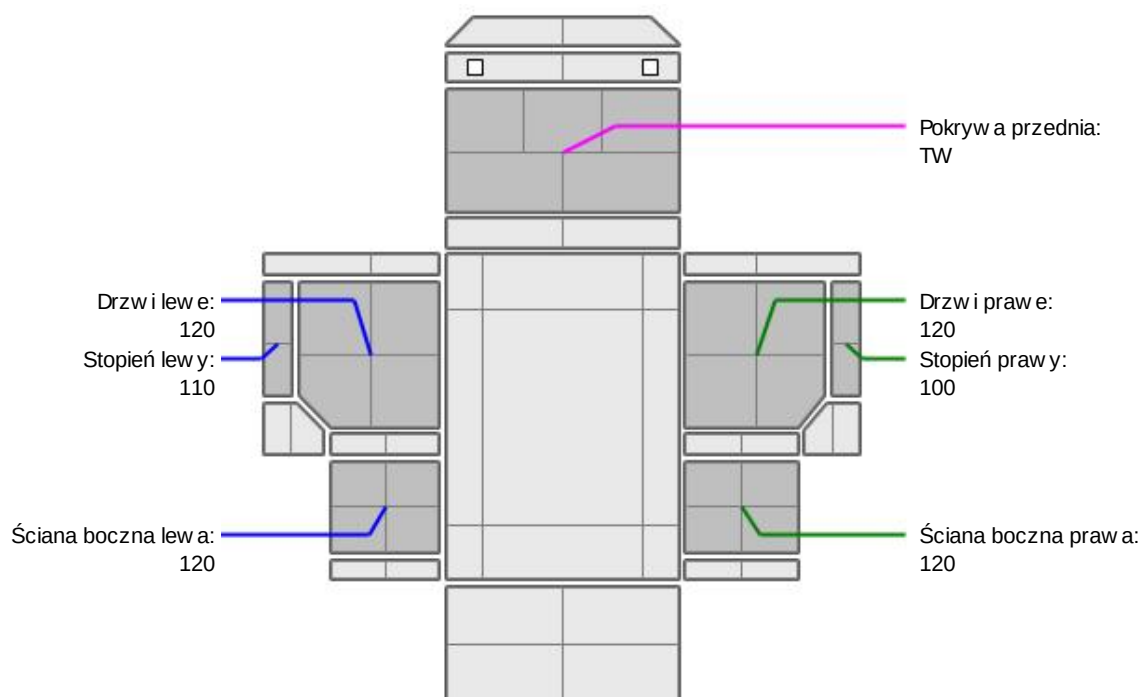
## KABINA KIEROWCY – Opis powłoki lakierowej

| L.p. | Nazwa elementu | L / P | Grubość powłoki [μm] | Opis |
| 1 | Pokrywa przednia | | TW | |
| 2 | Drzwi | L | 120 | |
| 3 | Stopień | L | 110 | |
| 4 | Ściana boczna | L | 120 | |
| 5 | Drzwi | P | 120 | |
| 6 | Stopień | P | 100 | |
| 7 | Ściana boczna | P | 120 | |

Podane przedziały grubości powłoki lakierowej poszczególnych elementów dotyczą wyłącznie punktów pomiarowych, tj. trzech wybranych miejsc na danym elemencie nadwozia. Nie oznacza to, że w pozostałych obszarach danego elementu grubość powłoki jest jednakowa ani że nie może wykraczać poza wskazane zakresy. Pomiary wykonano urządzeniem będącym w posiadaniu rzeczoznawcy. Pomiar wykonany innym przyrządem może się różnić.
