Nr zlecenia: 71/11/05/2026/CarArena STANDARD

## WYCENA WARTO CI

Zadanie: Ocena stanu technicznego i określenie wartości rynkowej pojazdu

Rodzaj pojazdu:	<b>Samochód osobowy</b>	VIN:	<b>WBA48FU0108E28216</b>
Marka:	<b>BMW</b>	Nr rejestracyjny:	<b>PZ5U011</b>
Model pojazdu:	<b>320 Diesel Mild Hybrid MR`22 E6d/e G20</b>	Nr Info-Ekspert:	<b>003-06446</b>
Wersja:	<b>xDrive M Sport Steptronic</b>	Rok produkcji:	<b>2024</b>

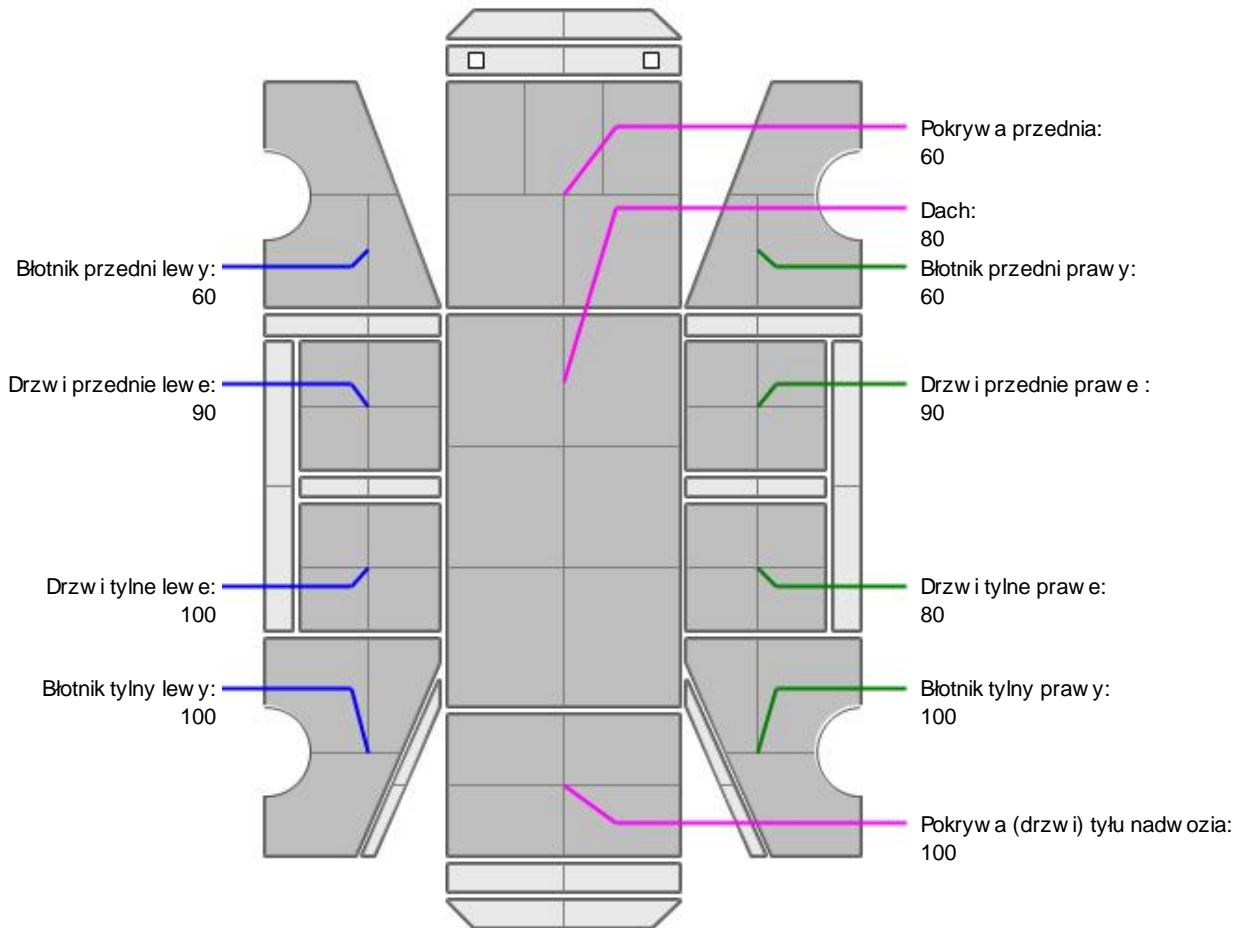
**KABINA KIEROWCY – Opis powłoki lakierowej**

L.p.	Nazwa elementu	L / P	Grubość powłoki [µm]	Opis
1	Pokrywa przednia		60	
2	Dach		80	
3	Błotnik przedni	L	60	
4	Drzwi przednie	L	90	
5	Drzwi tylne	L	100	
6	Błotnik tylny	L	100	
7	Błotnik przedni	P	60	
8	Drzwi przednie	P	90	
9	Drzwi tylne	P	80	
10	Błotnik tylny	P	100	
11	Pokrywa (drzwi) tyłu nadwozia		100

Podane przedziały grubości powłoki lakierowej poszczególnych elementów dotyczą wyłącznie punktów pomiarowych, tj. trzech wybranych miejsc na danym elemencie nadwozia. Nie oznacza to, że w pozostałych obszarach danego elementu grubość powłoki jest jednakowa ani że nie może wykraczać poza wskazane zakresy. Pomiary wykonano urządzeniem bezdźwiękowym w posiadaniu rzeczoznawcy. Pomiar wykonany innym przyrządem może się różnić.
