Nr zlecenia: 70/11/05/2026/CarArena STANDARD

WYCENA WARTO CI

Zadanie: Ocena stanu technicznego i określenie wartości rynkowej pojazdu

Rodzaj pojazdu: Samochód osobowy	VIN: WBA48FU0408D42172
Marka: BMW	Nr rejestracyjny: PZ3T106
Model pojazdu: 320 Diesel Mild Hybrid MR`22 E6d/e G20	Nr Info-Ekspert: 003-06446
Wersja: xDrive M Sport Steptronic	Rok produkcji: 2023

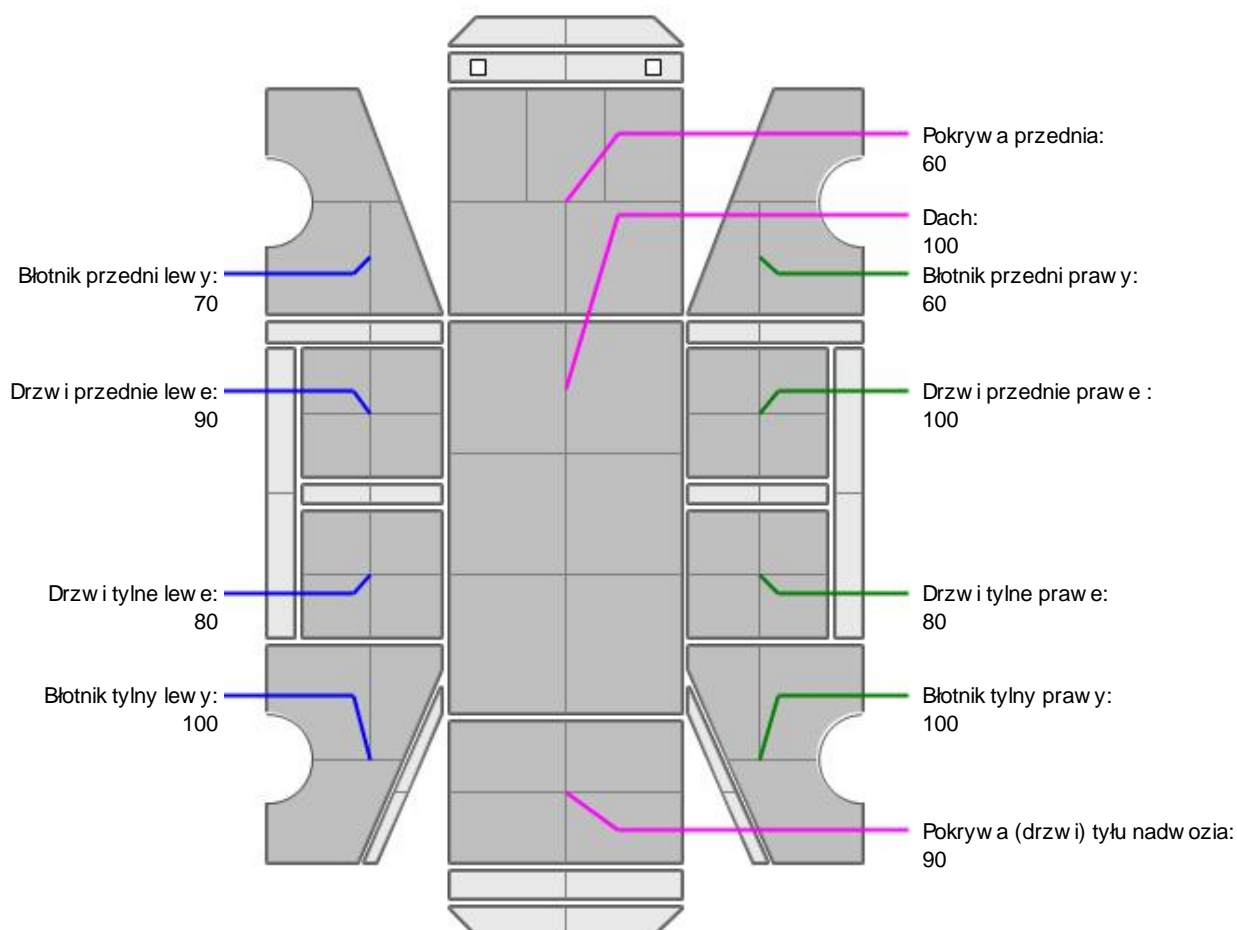
KABINA KIEROWCY – Opis powłoki lakierowej

L.p.	Nazwa elementu	L / P	Grubość powłoki [µm]	Opis
1	Pokrywa przednia		60	
2	Dach		100	
3	Błotnik przedni	L	70	
4	Drzwi przednie	L	90	
5	Drzwi tylne	L	80	
6	Błotnik tylny	L	100	
7	Błotnik przedni	P	60	
8	Drzwi przednie	P	100	
9	Drzwi tylne	P	80	
10	Błotnik tylny	P	100	
11	Pokrywa (drzwi) tyłu nadwozia		90

Podane przedziały grubości powłoki lakierowej poszczególnych elementów dotyczą wyłącznie punktów pomiarowych, tj. trzech wybranych miejsc na danym elemencie nadwozia. Nie oznacza to, że w pozostałych obszarach danego elementu grubość powłoki jest jednakowa ani że nie może wykraczać poza wskazane zakresy. Pomiary wykonano urządzeniem bezdźwiękowym w posiadaniu rzeczoznawcy. Pomiar wykonany innym przyrządem może się różnić.
