Nr zlecenia: 35/05/05/2026/CarArena STANDARD

## Wycena wartości

Zadanie: Określenie wartości rynkowej pojazdu

Model pojazdu: **Corsa D 1.2 MR`11 E5**

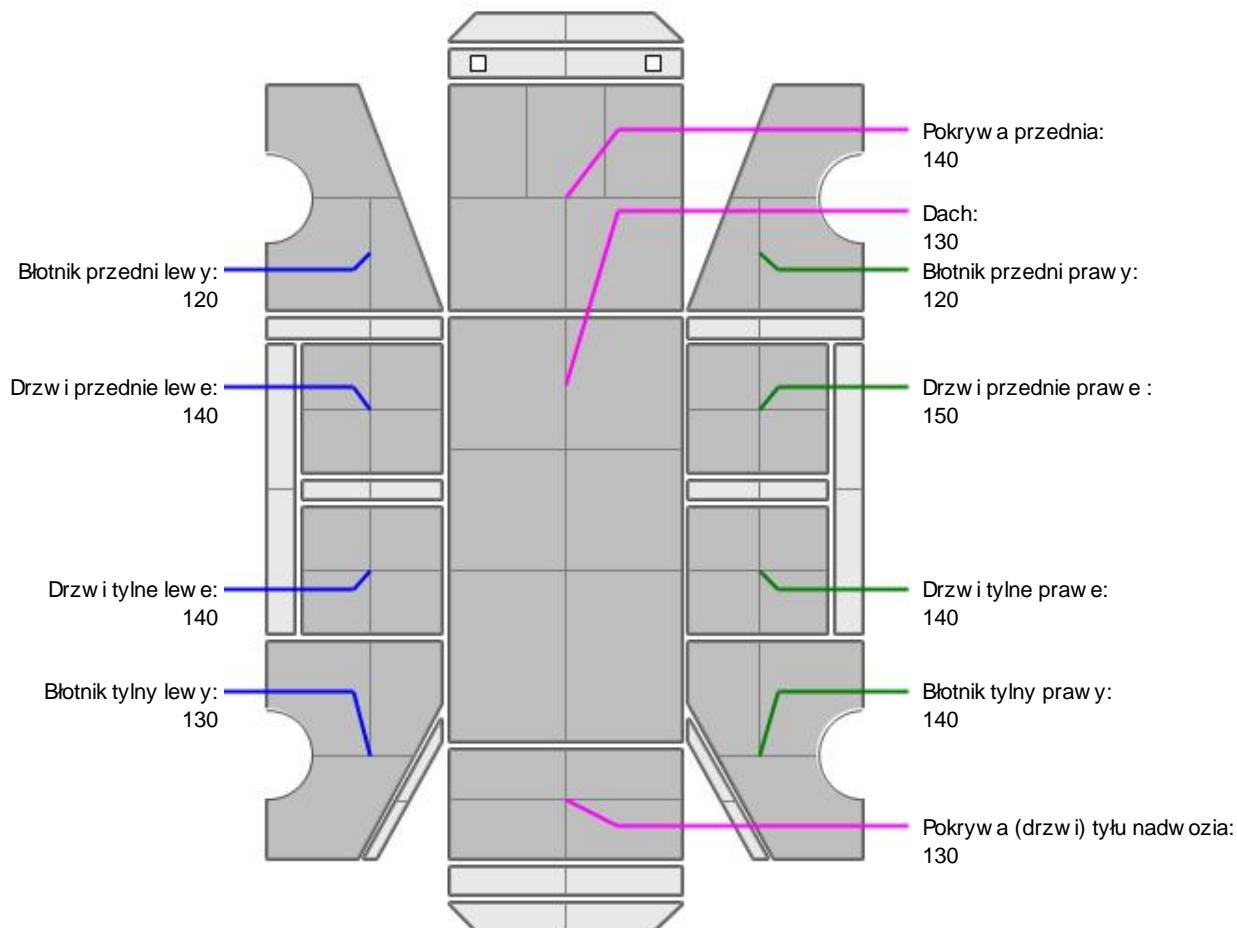
### NADWOZIE – Opis powłoki lakierowej

L.p.	Nazwa elementu	L / P	Grubość powłoki [µm]	Opis
1	Pokrywa przednia		140	
2	Dach		130	
3	Błotnik przedni	L	120	
4	Drzwi przednie	L	140	
5	Drzwi tylne	L	140	
6	Błotnik tylny	L	130	
7	Błotnik przedni	P	120	
8	Drzwi przednie	P	150	
9	Drzwi tylne	P	140	
10	Błotnik tylny	P	140	
11	Pokrywa (drzwi) tyłu nadwozia		130

Podane przedziały grubości powłoki lakierowej poszczególnych elementów dotyczą wyłącznie punktów pomiarowych, tj. trzech wybranych miejsc na danym elemencie nadwozia. Nie oznacza to, że w pozostałych obszarach danego elementu grubość powłoki jest jednakowa ani że nie może wykroczyć poza wskazane zakresy. Pomiary wykonano urządzeniem bezdźwiękowym w posiadaniu rzeczoznawcy. Pomiar wykonany innym
