Nr zlecenia: 40/05/05/2026/CarArena STANDARD

## Wycena wartości

Zadanie: Określenie wartości rynkowej pojazdu

Model pojazdu: **Corsa E 1.4 MR`14 E6**

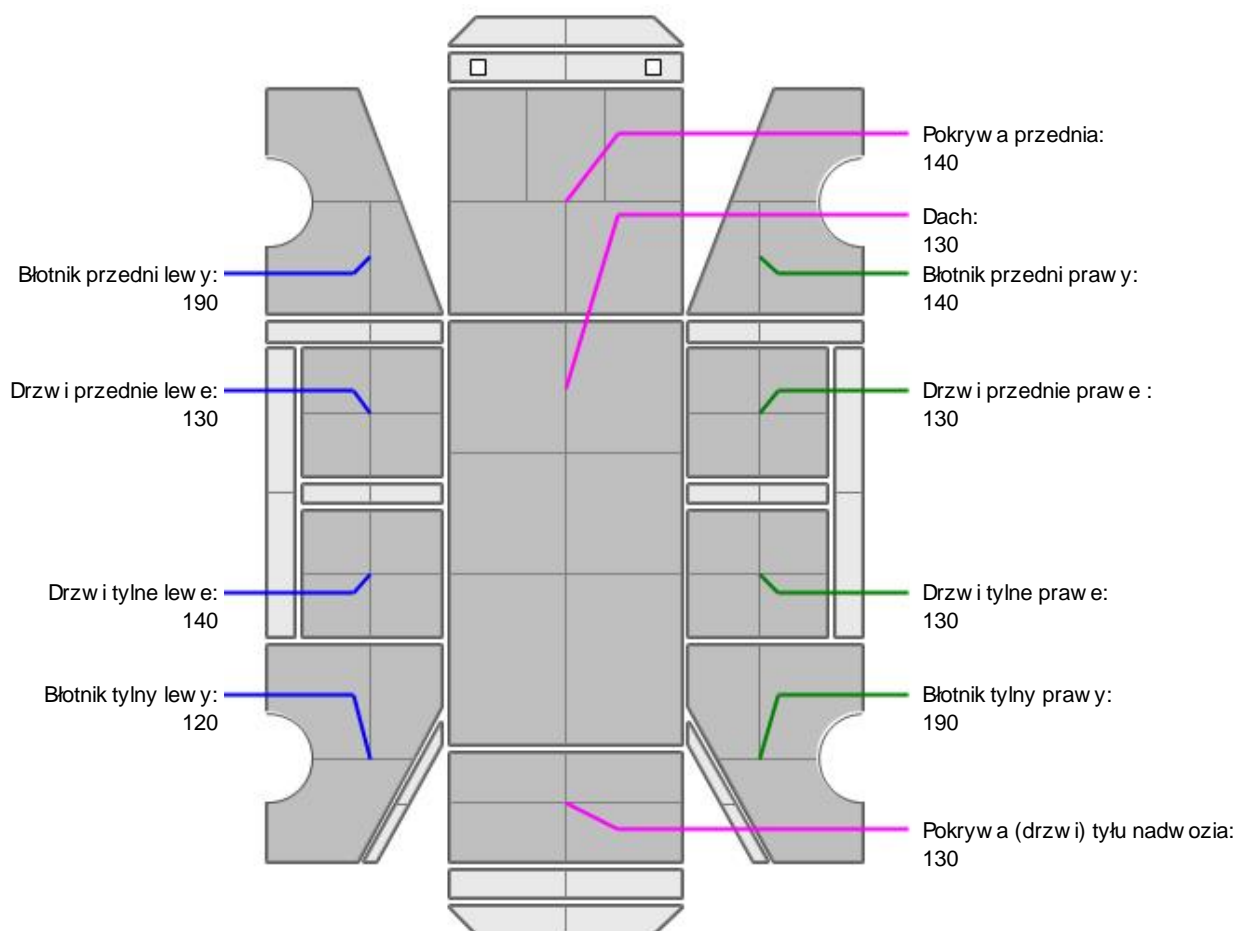
### NADWOZIE – Opis powłoki lakierowej

L.p.	Nazwa elementu	L / P	Grubo powłoki [µm]	Opis
1	Pokrywa przednia		140	
2	Dach		130

3	Błotnik przedni	L	190	
4	Drzwi przednie	L	130	
5	Drzwi tylne	L	140	
6	Błotnik tylny	L	120	
7	Błotnik przedni	P	140	
8	Drzwi przednie	P	130	
9	Drzwi tylne	P	130	
10	Błotnik tylny	P	190	
11	Pokrywa (drzwi) tyłu nadwozia		130

Podane przedziały grubości powłoki lakierowej poszczególnych elementów dotyczą wyłącznie punktów pomiarowych, tj. trzech wybranych miejsc na danym elemencie nadwozia. Nie oznacza to, że w pozostałych obszarach danego elementu grubość powłoki jest jednakowa ani że nie może wykraczać poza wskazane zakresy. Pomiar wykonano urządzeniem bezdźwiękowym w posiadaniu rzeczoznawcy. Pomiar wykonany innym przyrządem może się różnić.
