Nr zlecenia: 15/06/05/2026/CarArena STANDARD

WYCENA WARTO CI

Zadanie: Ocena stanu technicznego i określenie wartości rynkowej pojazdu

Rodzaj pojazdu:	Samochód osobowy	VIN:	WBA31FZ0X0FP77621
Marka:	BMW	Nr rejestracyjny:	DW6VN87
Model pojazdu:	320 Touring Diesel Mild Hybrid MR`22 E6d/e G21	Nr Info-Ekspert:	003-06460
Wersja:	xDrive M Sport Steptronic	Rok produkcji:	2023

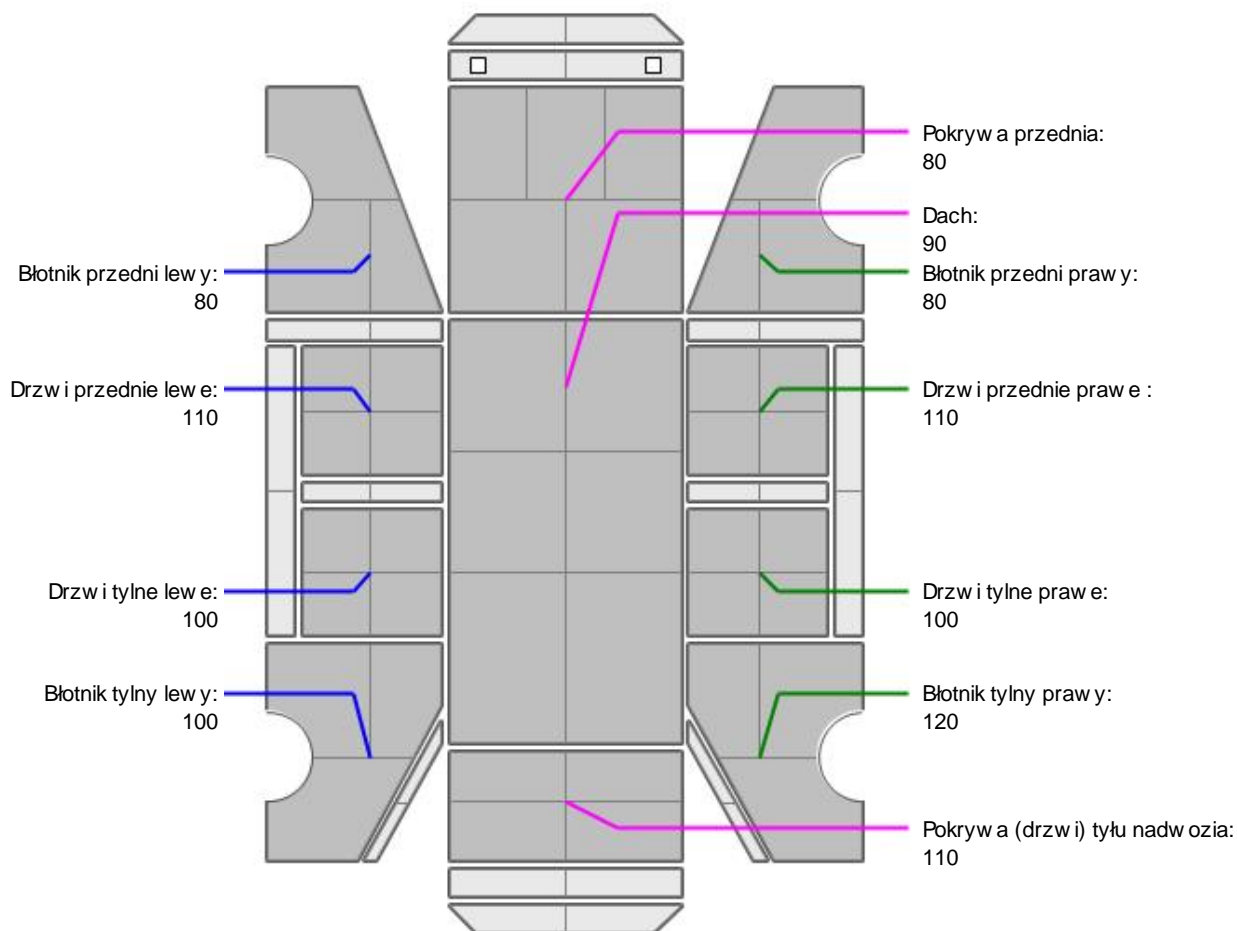
L.p.	Nazwa elementu	L / P	Grubość powłoki [μm]	Opis
1	Pokrywa przednia		80	
2	Dach		90	
3	Błotnik przedni	L	80	
4	Drzwi przednie	L	110	
5	Drzwi tylne	L	100	
6	Błotnik tylny	L	100	
7	Błotnik przedni	P	80	
8	Drzwi przednie	P	110	
9	Drzwi tylne	P	100	
10	Błotnik tylny	P	120	
11	Pokrywa (drzwi) tyłu nadwozia		110

Podane przedziały grubości powłoki lakierowej poszczególnych elementów dotyczą wyłącznie punktów pomiarowych, tj. trzech wybranych miejsc na danym elemencie nadwozia. Nie oznacza to, że w pozostałych obszarach danego elementu grubość powłoki jest jednakowa ani że nie może wykraczać poza wskazane zakresy. Pomiary wykonano urządzeniem bieżącym w posiadaniu rzeczoznawcy. Pomiar wykonany innym przyrządem może się różnić.
