Nr zlecenia: 96/08/05/2026/CarArena STANDARD

WYCENA WARTO CI

Zadanie: Ocena stanu technicznego i określenie wartości rynkowej pojazdu

Rodzaj pojazdu: Samochód osobowy	VIN: TMBJR7NPXM7021752
Marka: SKODA	Nr rejestracyjny: PO7SA91
Model pojazdu: Superb III 2.0 TDI MR`20 E6d	Nr Info-Ekspert: 034-04428
Wersja: Style DSG	Rok produkcji: 2020

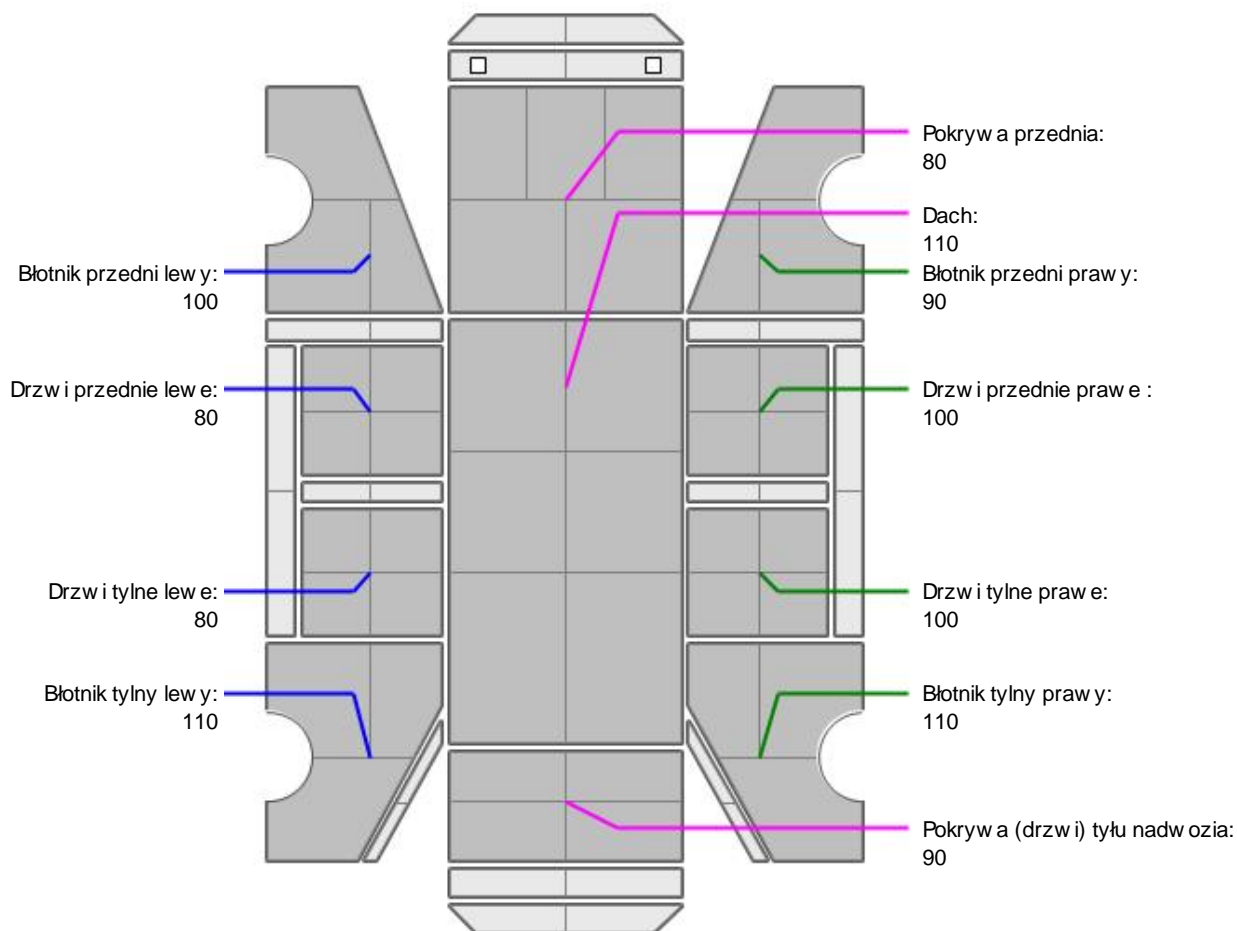
NADWOZIE – Opis powłoki lakierowej

L.p.	Nazwa elementu	L / P	Grubość powłoki [µm]	Opis
1	Pokrywa przednia		80	
2	Dach		110	
3	Błotnik przedni	L	100	
4	Drzwi przednie	L	80	
5	Drzwi tylne	L	80	
6	Błotnik tylny	L	110	
7	Błotnik przedni	P	90	
8	Drzwi przednie	P	100	
9	Drzwi tylne	P	100	
10	Błotnik tylny	P	110	
11	Pokrywa (drzwi) tyłu nadwozia		90

Podane przedziały grubości powłoki lakierowej poszczególnych elementów dotyczą wyłącznie punktów pomiarowych, tj. trzech wybranych miejsc na danym elemencie nadwozia. Nie oznacza to, że w pozostałych obszarach danego elementu grubość powłoki jest jednakowa ani że nie może wykraczać poza wskazane zakresy. Pomiary wykonano urządzeniem bezdźwiękowym w posiadaniu rzeczoznawcy. Pomiar wykonany innym przyrządem może się różnić.
