Nr zlecenia: 79/06/05/2026/CarArena STANDARD

## WYCENA WARTO CI

Zadanie: Okre lenie warto ci rynkowej pojazdu

Rodzaj pojazdu:	<b>Samochód ci arowy do 3.5t</b>	VIN:	<b>Z F A 2 5 0 0 0 0 2 F 4 9 5 3 1</b>
Marka:	<b>FIAT</b>	Nr rejestracyjny:	<b>KR3CC04</b>
Model pojazdu:	<b>Ducato 35 2.3 M-jet MR`16 E6 3.5t</b>	Nr Info-Ekspert:	<b>045-04551</b>
Wersja:	<b>L4H2</b>	Rok produkcji:	<b>2017</b>

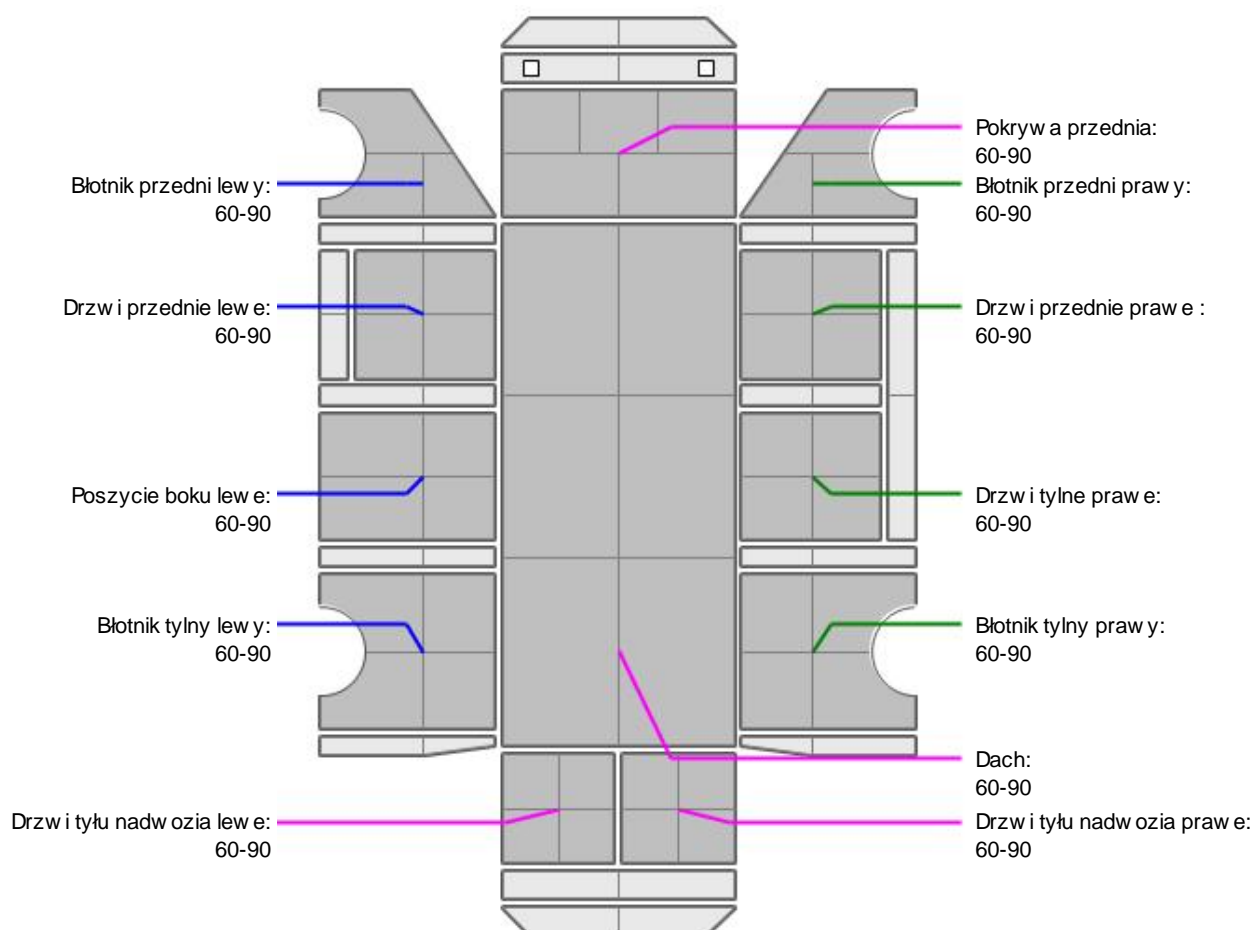
### NADWOZIE – Opis powłoki lakierowej

L.p.	Nazwa elementu	L / P	Grubo powłoki [µm]	Opis
1	Pokrywa przednia		60-90	
2	Dach		60-90	
3	Błotnik przedni	L	60-90

4	Drzwi przednie	L	60-90	
5	Poszycie boku	L	60-90	
6	Błotnik tylny	L	60-90	
7	Drzwi tyłu nadwozia		60-90	
8	Błotnik przedni	P	60-90	
9	Drzwi przednie	P	60-90	
10	Drzwi tylne	P	60-90	
11	Błotnik tylny	P	60-90	
12	Drzwi tyłu nadwozia		60-90

Podane przedziały grubości powłoki lakierowej poszczególnych elementów dotyczą wyłącznie punktów pomiarowych, tj. trzech wybranych miejsc na danym elemencie nadwozia. Nie oznacza to, że w pozostałych obszarach danego elementu grubość powłoki jest jednakowa ani że nie może wykraczać poza wskazane zakresy. Pomiary wykonano urządzeniem bezdźwiękowym w posiadaniu rzeczoznawcy. Pomiar wykonany innym przyrządem może się różnić.
