Nr zlecenia: 81/06/05/2026/CarArena STANDARD

## WYCENA WARTO CI

Zadanie: Okre lenie warto ci rynkowej pojazdu

Rodzaj pojazdu:	Samochód ci arowy do 3.5t	VIN:	Z F A 2 6 3 0 0 0 6 L 5 2 2 6 1
Marka:	FIAT	Nr rejestracyjny:	KR9HK36
Model pojazdu:	Doblo Cargo 1.6 M-jet MR`15 E6 2.5t	Nr Info-Ekspert:	045-04311
Wersja:	SX (1000kg)	Rok produkcji:	2018

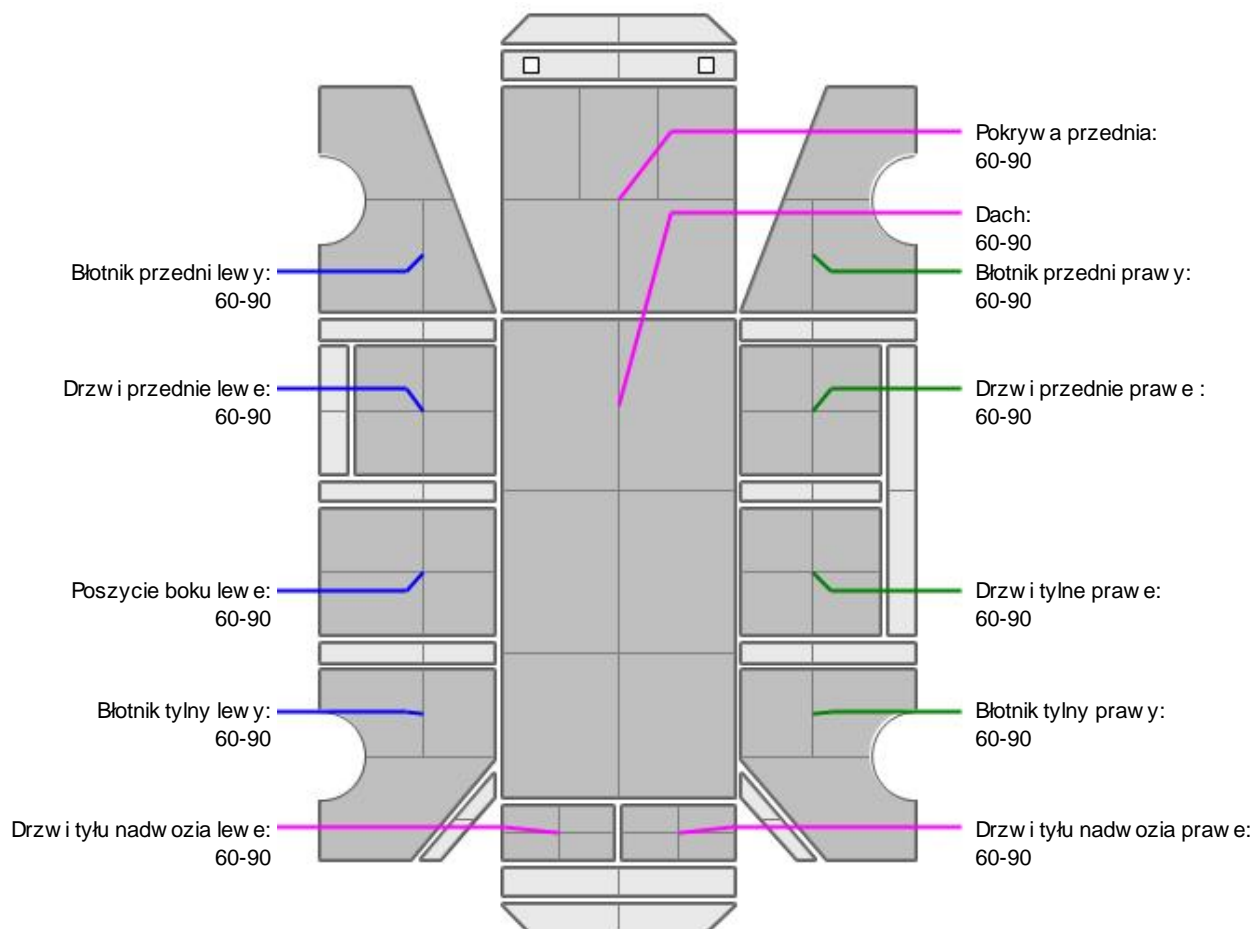
### NADWOZIE – Opis powłoki lakierowej

L.p.	Nazwa elementu	L / P	Grubość powłoki [µm]	Opis
1	Pokrywa przednia		60-90	
2	Dach		60-90	
3	Błotnik przedni	L	60-90	
4	Drzwi przednie	L	60-90	
5	Poszycie boku	L	60-90	
6	Błotnik tylny	L	60-90	
7	Drzwi tyłu nadwozia		60-90	
8	Błotnik przedni	P	60-90	
9	Drzwi przednie	P	60-90	
10	Drzwi tylne	P	60-90	
11	Błotnik tylny	P	60-90	
12	Drzwi tyłu nadwozia		60-90

Podane przedziały grubości powłoki lakierowej poszczególnych elementów dotyczą wyłącznie punktów pomiarowych, tj. trzech wybranych miejsc na danym elemencie nadwozia. Nie oznacza to, że w pozostałych obszarach danego elementu grubość powłoki jest jednakowa ani że nie może wykraczać poza wskazane zakresy. Pomiary wykonano urządzeniem bezdźwiękowym w posiadaniu rzeczoznawcy. Pomiar wykonany innym przyrządem może się różnić.
