Nr zlecenia: 29/05/05/2026/CarArena STANDARD

Zadanie: Ocena stanu technicznego i określenie wartości rynkowej pojazdu

Rodzaj pojazdu: Samochód osobowy	VIN: WF0MXXGCBMEM22371
Marka: FORD	Nr rejestracyjny: WI4008W
Model pojazdu: Focus 1.6 MR`11 E5	Nr Info-Ekspert: 011-06636
Wersja: Trend	Rok produkcji: 2014

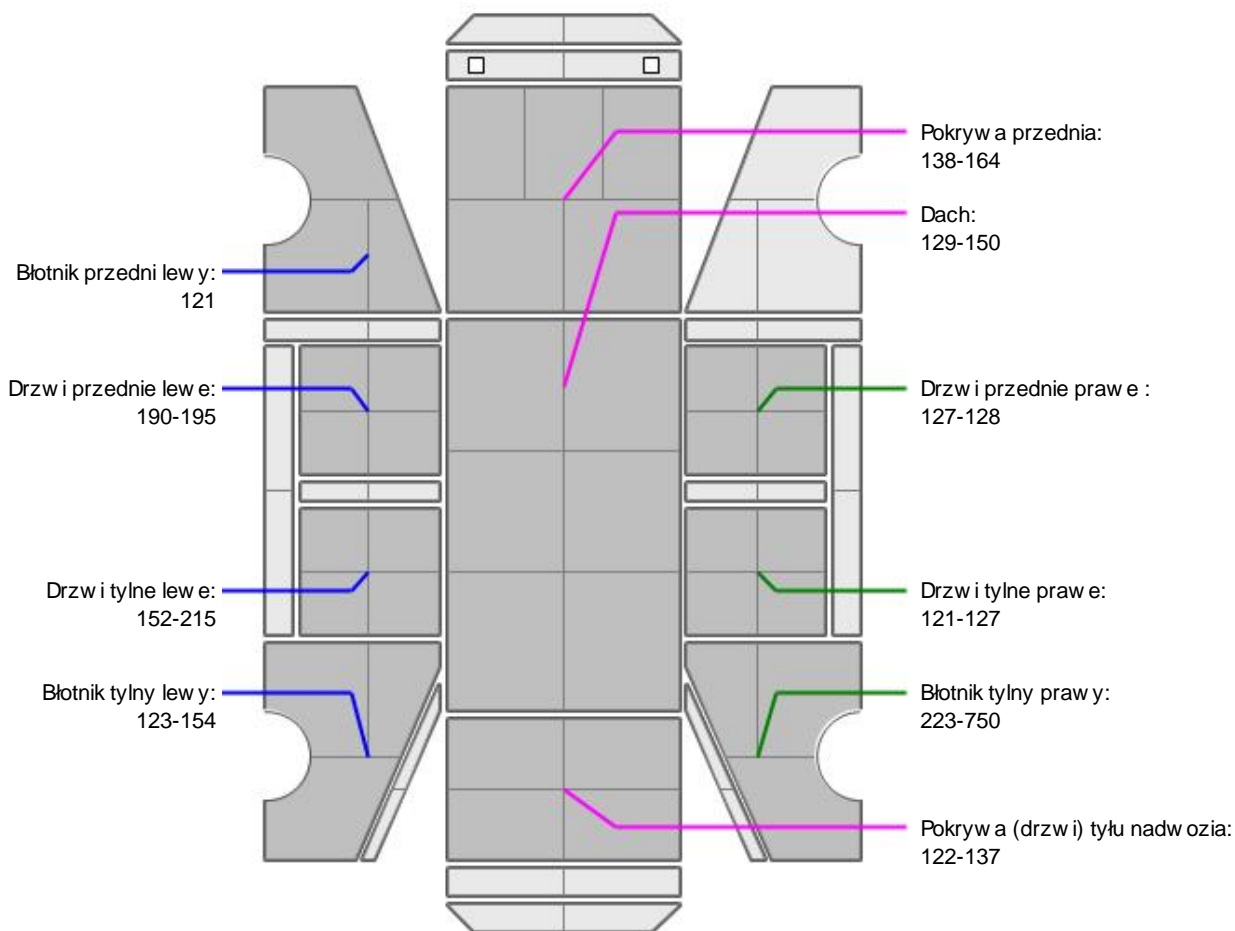
KABINA KIEROWCY – Opis powłoki lakierowej

L.p.	Nazwa elementu	L / P	Grubo powłoki [μm]	Opis
1	Pokrywa przednia		138-164	
2	Dach		129-150

3	Błotnik przedni	L	121	
4	Drzwi przednie	L	190-195	
5	Drzwi tylne	L	152-215	
6	Błotnik tylny	L	123-154	
7	Drzwi przednie	P	127-128	
8	Drzwi tylne	P	121-127	
9	Błotnik tylny	P	223-750	
10	Pokrywa (drzwi) tyłu nadwozia		122-137

Podane przedziały grubo ci powłoki lakierowej poszczególnych elementów dotyczą wyłącznie punktów pomiarowych, tj. trzech wybranych miejsc na danym elemencie nadwozia. Nie oznacza to, że w pozostałych obszarach danego elementu grubość powłoki jest jednakowa ani że nie może wykroczyć poza wskazane zakresy. Pomiary wykonano urządzeniem bezdźwiękowym w posiadaniu rzeczoznawcy. Pomiar wykonany innym przyrządem może się różnić.
