Wycena wartości

Zadanie: Określenie wartości rynkowej pojazdu

Marka: **PEUGEOT**

Model pojazdu: **Partner HDI MR`15 E5 2.2t**

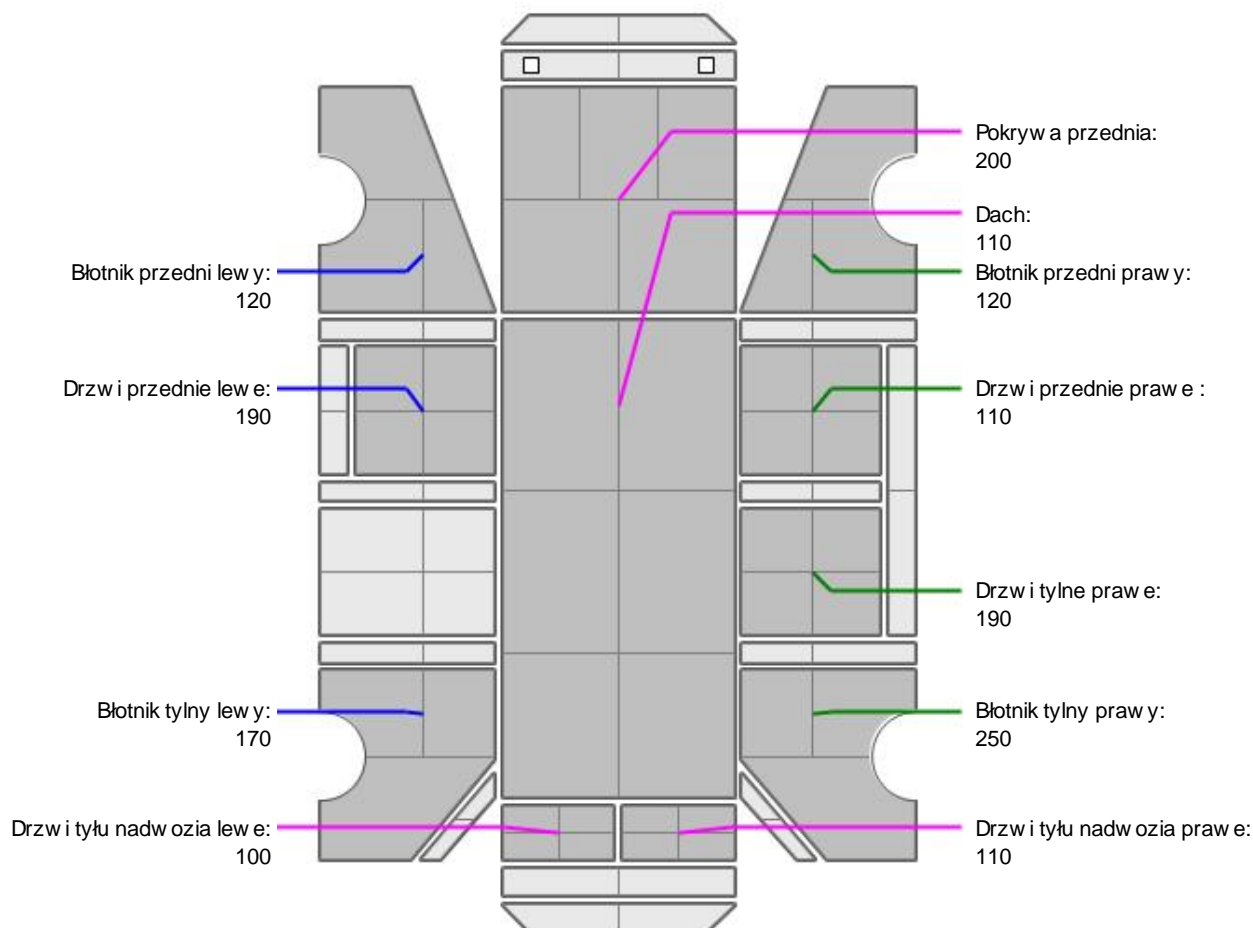
NADWOZIE – Opis powłoki lakierowej

L.p.	Nazwa elementu	L / P	Grubość powłoki [µm]	Opis
1	Pokrywa przednia		200	
2	Dach		110

3	Błotnik przedni	L	120	
4	Drzwi przednie	L	190	
5	Drzwi tylne	L	140	
6	Błotnik tylny	L	170	
7	Błotnik przedni	P	120	
8	Drzwi przednie	P	110	
9	Drzwi tylne	P	190	
10	Błotnik tylny	P	250	
11	Pokrywa (drzwi) tyłu nadwozia		130	
12	Drzwi tyłu nadwozia		100	
13	Drzwi tyłu nadwozia		110

Podane przedziały grubo ci powłoki lakierowej poszczególnych elementów dotyczą wyłącznie punktów pomiarowych, tj. trzech wybranych miejsc na danym elemencie nadwozia. Nie oznacza to, że w pozostałych obszarach danego elementu grubość powłoki jest jednakowa ani że nie może wykroczyć poza wskazane zakresy. Pomiary wykonano urządzeniem bezdźwiękowym w posiadaniu rzeczoznawcy. Pomiar wykonany innym przyrządem może się różnić.
