Nr zlecenia: 31/05/05/2026/CarArena STANDARD

WYCENA WARTO CI

Zadanie: Ocena stanu technicznego i określenie wartości rynkowej pojazdu

Rodzaj pojazdu: Samochód specjalny *	VIN: VF37D9HF0FN510905
Marka: PEUGEOT	Nr rejestracyjny: WI3413Y
Model pojazdu: Partner HDI MR`15 E5 2.2t	Nr Info-Ekspert: 029-03219
Wersja: L1 Active	Rok produkcji: 2015

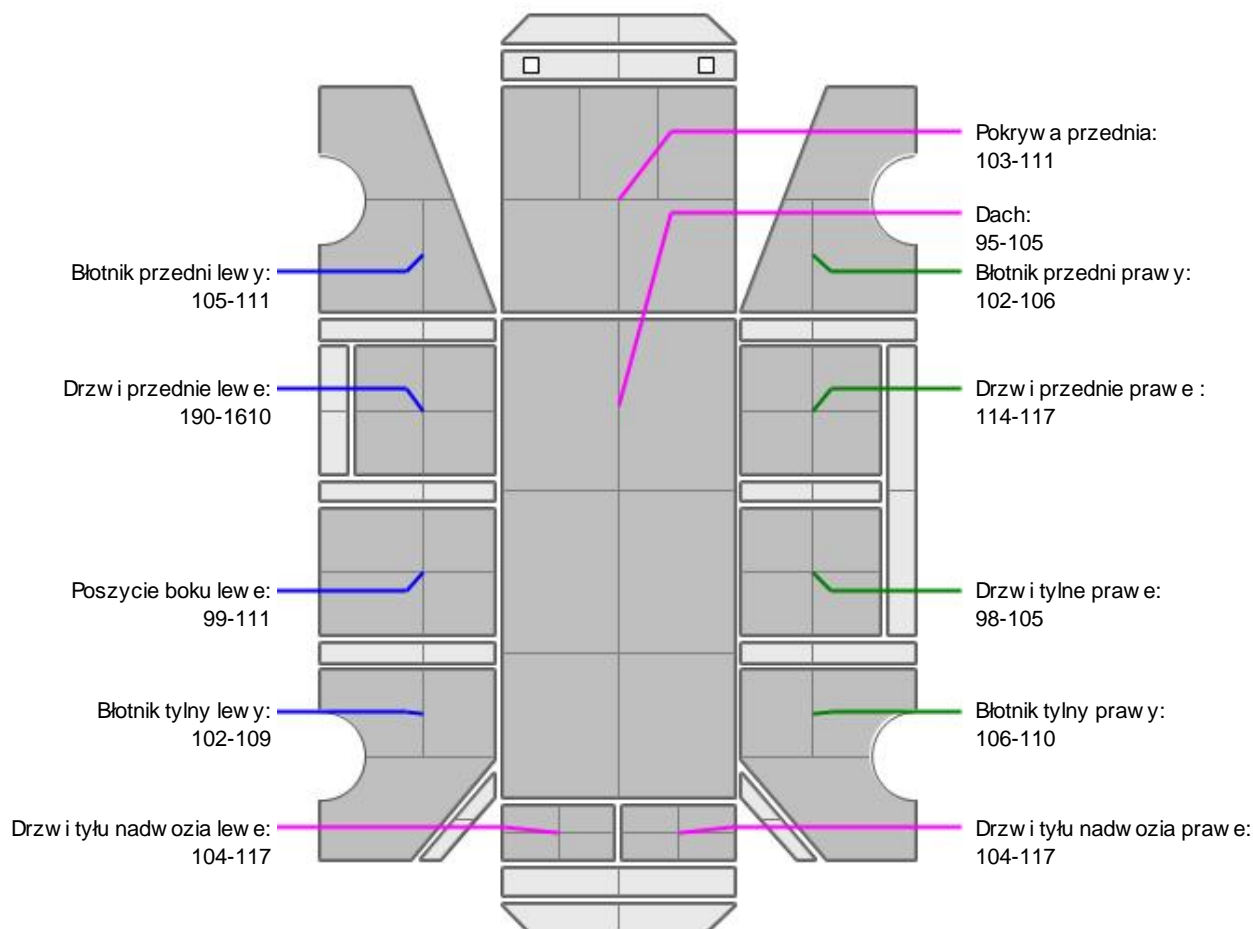
NADWOZIE – Opis powłoki lakierowej

L.p.	Nazwa elementu	L / P	Grubo powłoki [µm]	Opis
1	Pokrywa przednia		103-111	
2	Dach		95-105	
3	Błotnik przedni	L	105-111	
4	Drzwi przednie	L	190-1610	
5	Poszycie boku	L	99-111

6	Błotnik tylny	L	102-109	
7	Drzwi tyłu nadwozia		104-117	
8	Błotnik przedni	P	102-106	
9	Drzwi przednie	P	114-117	
10	Drzwi tylne	P	98-105	
11	Błotnik tylny	P	106-110	
12	Drzwi tyłu nadwozia		104-117

Podane przedziały grubo ci powłoki lakierowej poszczególnych elementów dotyczą wyłącznie punktów pomiarowych, tj. trzech wybranych miejsc na danym elemencie nadwozia. Nie oznacza to, że w pozostałych obszarach danego elementu grubość powłoki jest jednakowa ani że nie może wykraczać poza wskazane zakresy. Pomiary wykonano urządzeniem bezdotykowym w posiadaniu rzeczoznawcy. Pomiar wykonany innym przyrządem może się różnić.
