Nr zlecenia: 114/12/05/2026/CarArena STANDARD

## WYCENA WARTO CI

Zadanie: Ocena stanu technicznego i określenie wartości rynkowej pojazdu

Rodzaj pojazdu:	<b>Samochód osobowy</b>	VIN:	<b>WBA48FU0308D99611</b>
Marka:	<b>BMW</b>	Nr rejestracyjny:	<b>PZ4E105</b>
Model pojazdu:	<b>320 Diesel Mild Hybrid MR`22 E6d/e G20</b>	Nr Info-Ekspert:	<b>003-06446</b>
Wersja:	<b>xDrive M Sport Steptronic</b>	Rok produkcji:	<b>2023</b>

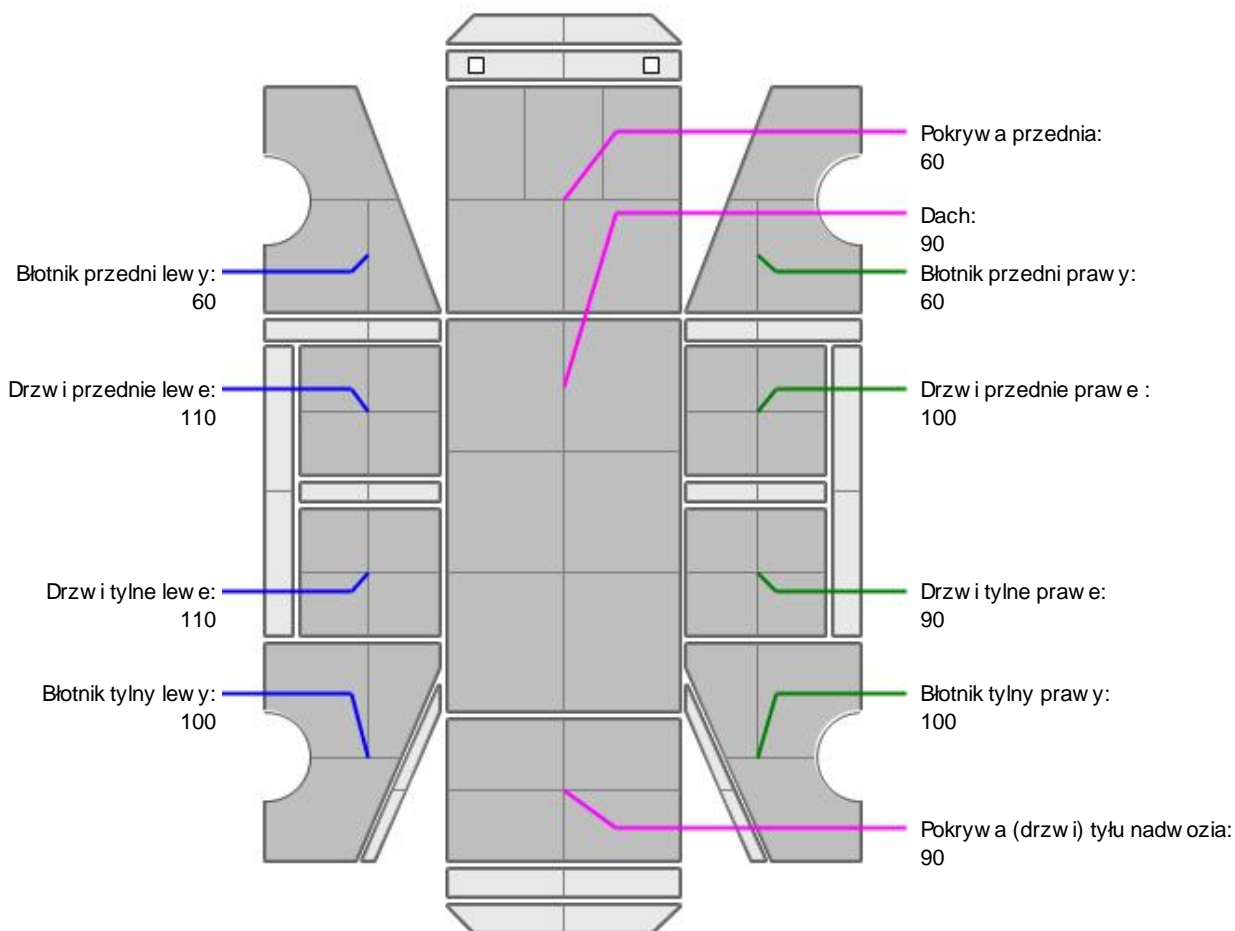
## KABINA KIEROWCY – Opis powłoki lakierowej

L.p.	Nazwa elementu	L / P	Grubość powłoki [µm]	Opis
1	Pokrywa przednia		60	
2	Dach		90	
3	Błotnik przedni	L	60	
4	Drzwi przednie	L	110	
5	Drzwi tylne	L	110	
6	Błotnik tylny	L	100	
7	Błotnik przedni	P	60	
8	Drzwi przednie	P	100	
9	Drzwi tylne	P	90	
10	Błotnik tylny	P	100	
11	Pokrywa (drzwi) tyłu nadwozia		90

Podane przedziały grubości powłoki lakierowej poszczególnych elementów dotyczą wyłącznie punktów pomiarowych, tj. trzech wybranych miejsc na danym elemencie nadwozia. Nie oznacza to, że w pozostałych obszarach danego elementu grubość powłoki jest jednakowa ani że nie może wykraczać poza wskazane zakresy. Pomiary wykonano urządzeniem bezdźwiękowym w posiadaniu rzeczoznawcy. Pomiar wykonany innym przyrządem może się różnić.

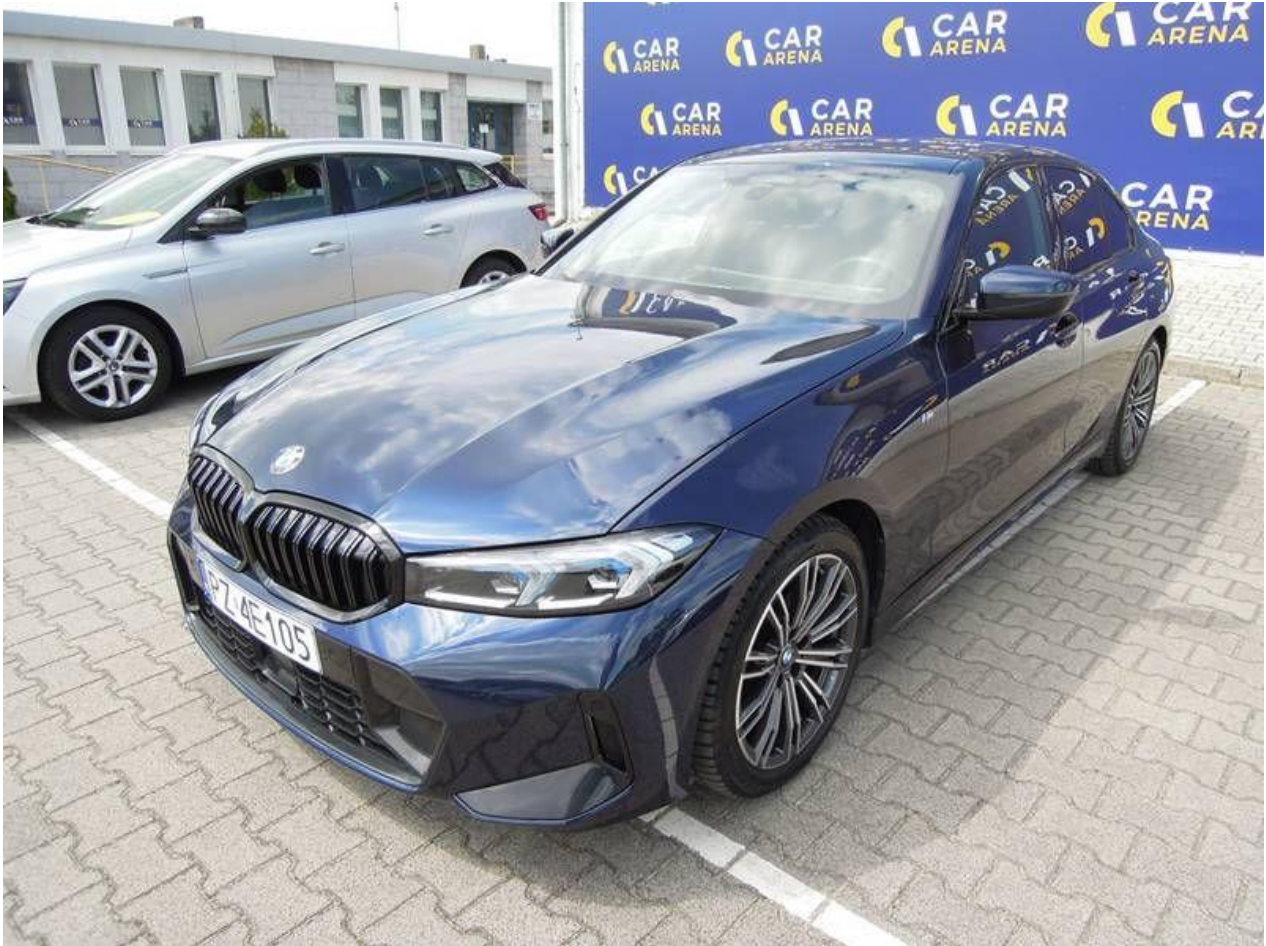
L.p.	Nazwa elementu	L / P	Rodzaj uszkodzenia	Opis	Fot. nr
1	Pokrywa przednia		Odpryski powłoki lakierowej

Pojazd nosi typowe dla jego okresu eksploatacji uszkodzenia powłoki lakierowej (niewielkie zarysowania, odpryski itp.).
