Nr zlecenia: 53/19/05/2026/CarArena STANDARD

Wycena Wartości

Zadanie: Określenie wartości rynkowej pojazdu

Model pojazdu: **Ceed 1.5 MR`18 E6**

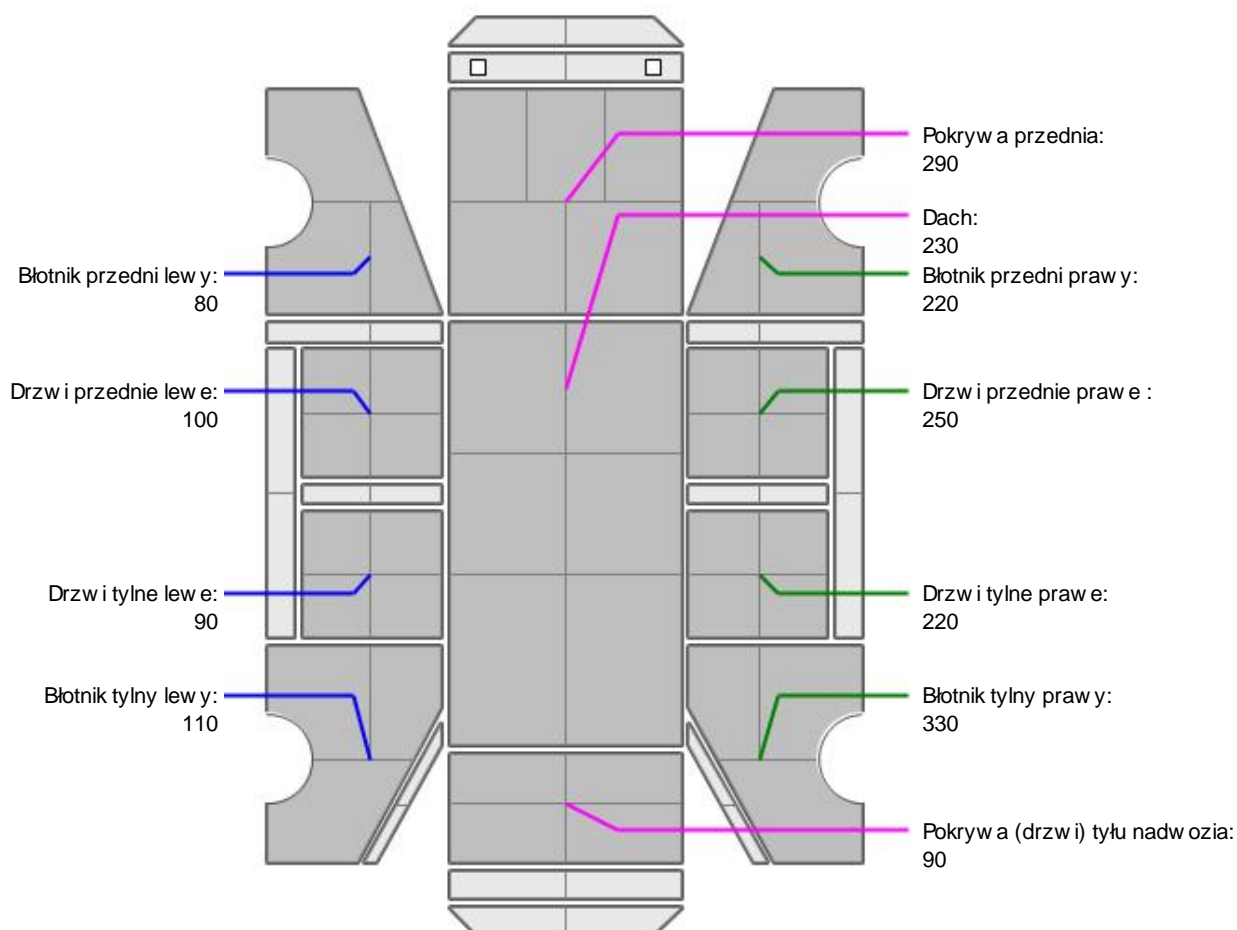
NADWOZIE – Opis powłoki lakierowej

L.p.	Nazwa elementu	L / P	Grubość powłoki [µm]	Opis
1	Pokrywa przednia		290	
2	Dach		230	
3	Błotnik przedni	L	80	
4	Drzwi przednie	L	100	
5	Drzwi tylne	L	90	
6	Błotnik tylny	L	110	
7	Błotnik przedni	P	220	
8	Drzwi przednie	P	250	
9	Drzwi tylne	P	220	
10	Błotnik tylny	P	330	
11	Pokrywa (drzwi) tyłu nadwozia		90

Podane przedziały grubości powłoki lakierowej poszczególnych elementów dotyczą wyłącznie punktów pomiarowych, tj. trzech wybranych miejsc na danym elemencie nadwozia. Nie oznacza to, że w pozostałych obszarach danego elementu grubość powłoki jest jednakowa ani że nie może wykraczać poza wskazane zakresy. Pomiary wykonano przez dzień budującym w posiadaniu rzeczoznawcy. Pomiar wykonany innym przyrzędami może się różnić.
