WYCENA WARTO CI

Zadanie: Ocena stanu technicznego i określenie wartości rynkowej pojazdu

Rodzaj pojazdu:	Samochód osobowy	VIN:	WBA21FL020CS59945
Marka:	BMW	Nr rejestracyjny:	PZ5U075
Model pojazdu:	520 Diesel MR`23 E6d/e G60	Nr Info-Ekspert:	003-06499
Wersja:	xDrive M Sport Steptronic	Rok produkcji:	2024

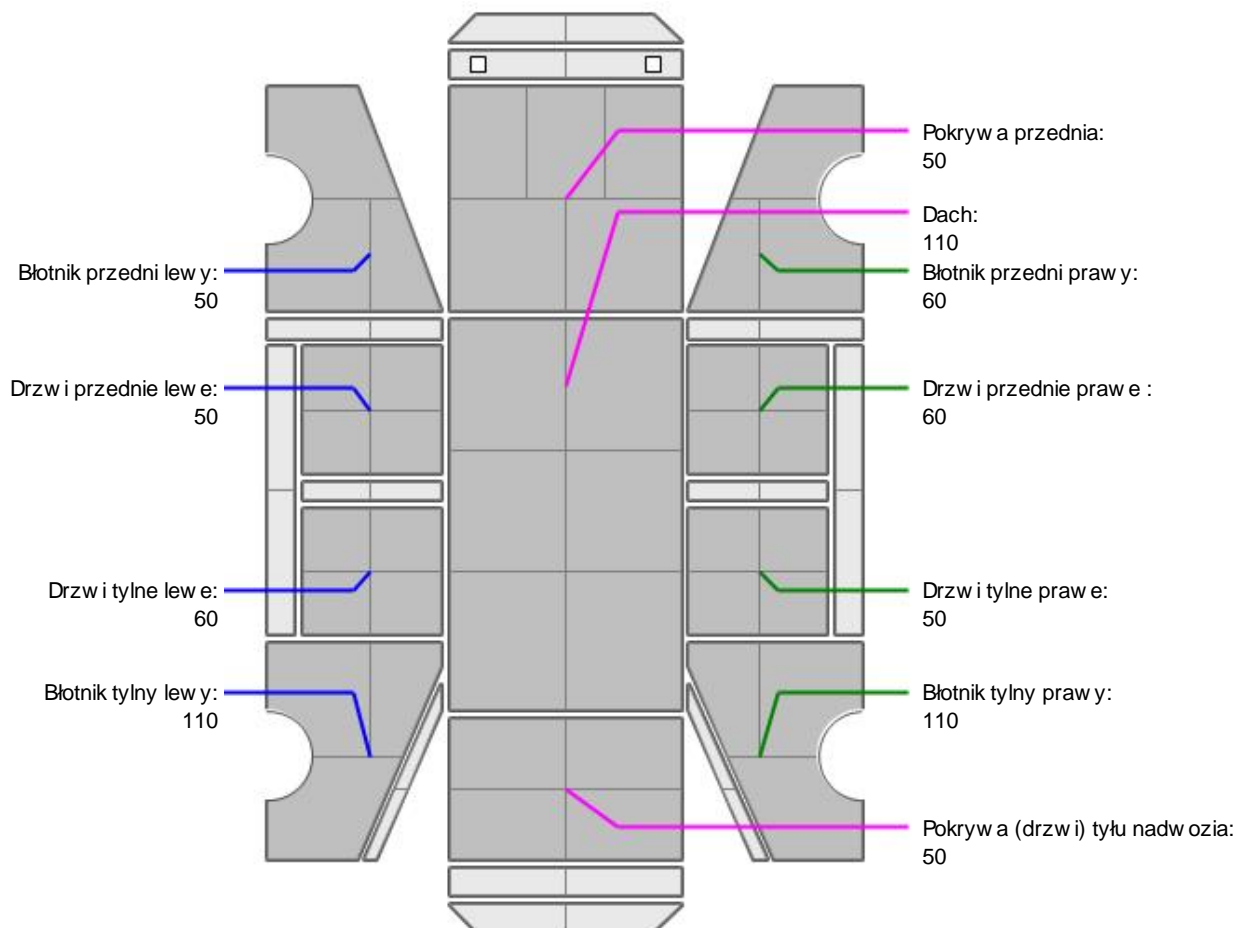
KABINA KIEROWCY – Opis powłoki lakierowej

L.p.	Nazwa elementu	L / P	Grubo powłoki [μm]	Opis
1	Pokrywa przednia		50	
2	Dach		110	
3	Błotnik przedni	L	50	
4	Drzwi przednie	L	50	
5	Drzwi tylne	L	60	
6	Błotnik tylny	L	110	
7	Błotnik przedni	P	60	
8	Drzwi przednie	P	60	
9	Drzwi tylne	P	50	
10	Błotnik tylny	P	110	
11	Pokrywa (drzwi) tyłu nadwozia		50

Podane przedziały grubo ci powłoki lakierowej poszczególnych elementów dotycz wył cznie punktów pomiarowych, tj. trzech wybranych miejsc na danym elemencie nadwozia. Nie oznacza to, e w pozostałych obszarach danego elementu grubo powłoki jest jednakowa ani e nie mo e wykracza poza wskazane
