Raport z oględzin pojazdu

| Numer raportu | 08159/11/25-15201 | Data raportu | 04-11-2025 |

| Numer identyfikacyjny (VIN) | WF0FXXWPMFPC34572 |
| Marka, model | FORD Kuga 20-24 |

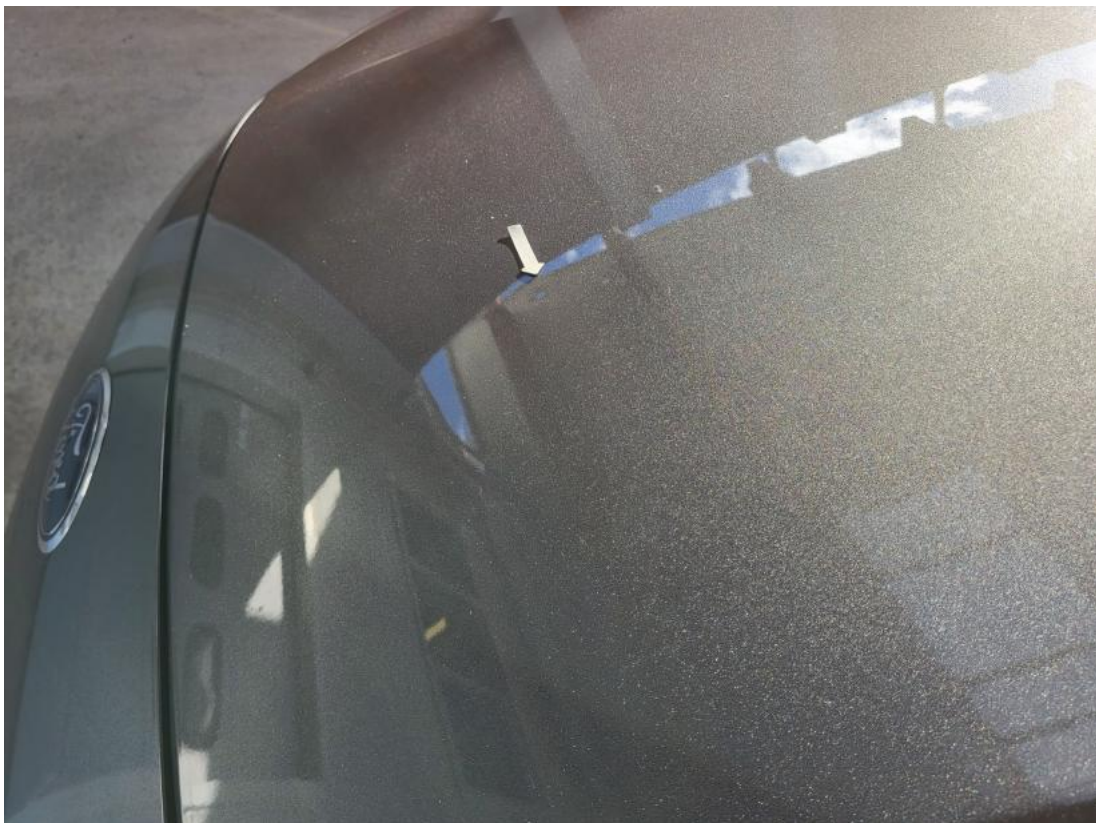
Fot. 34
Pokrywa komory silnika - Wgniecenie/odkształcenie 1

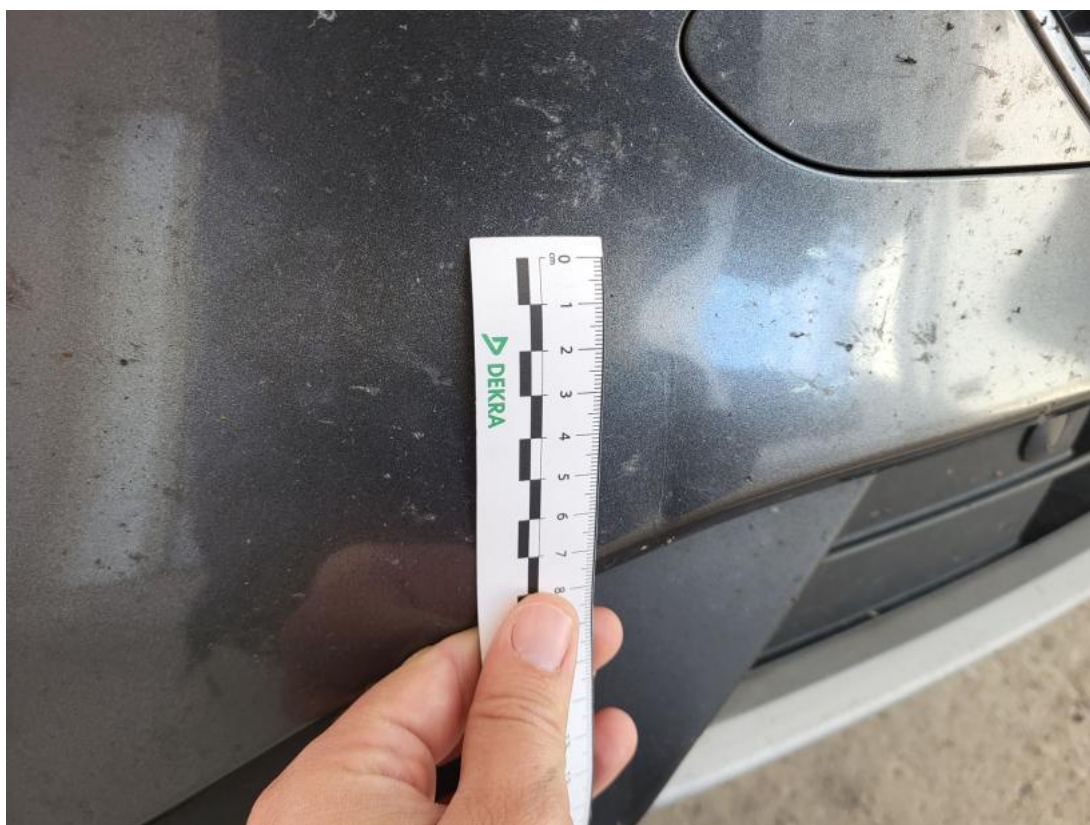
Fot. 35

| Poz. | Nazwa pozycji | Opis uszkodzeń | Kwalifik. | Naprawa [rbg] |
|---|---|---|---|---|
| 1 | Okladzina zderzaka przedniego | wgniecenie/odkształcenie | WY | 2.2 |

Zderzak - Wgniecenie/odkształcenie 1

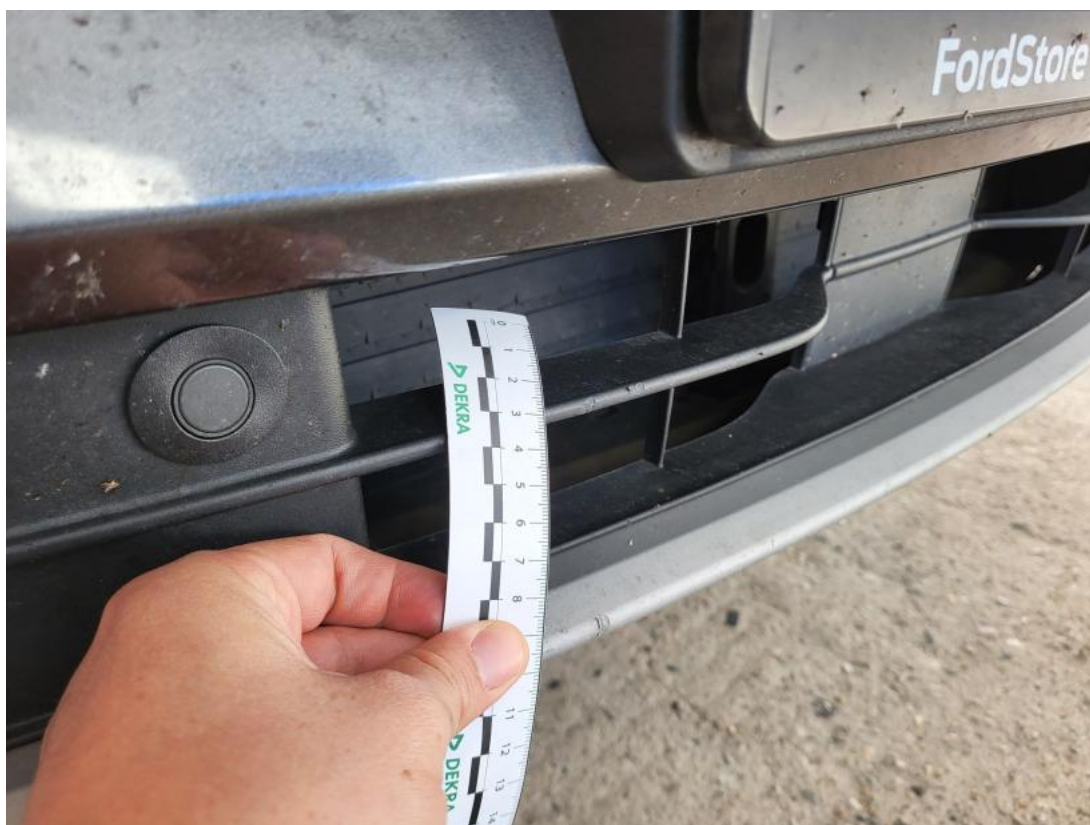
Fot. 36

| Poz. | Nazwa pozycji | Opis uszkodzeń | Kwalifik. | Naprawa [rbg] |
|---|---|---|---|---|
| 11 | Spoiler czołowy | odpryski lakieru | | |

Zderzak przedni cz dolna - Rysa/odprysk 1

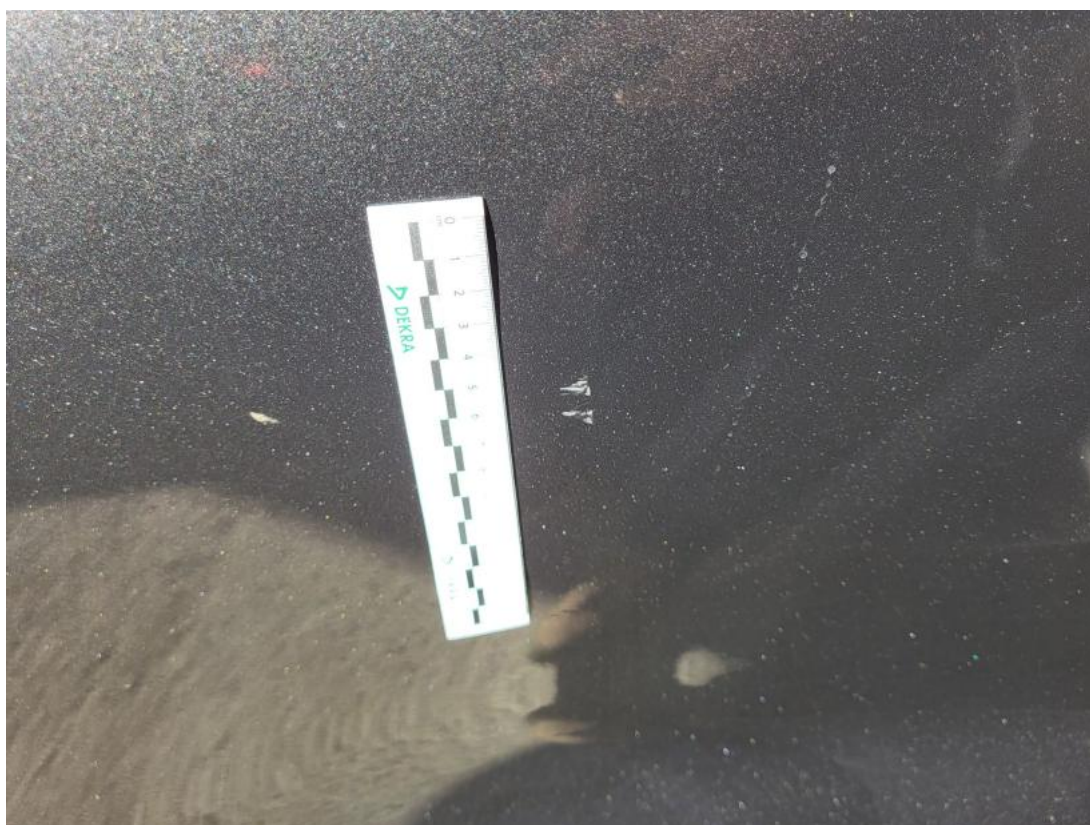
| Poz. | Nazwa pozycji | Opis uszkodzeń | Kwalifik. | Naprawa [rbg] |
|---|---|---|---|---|
| 15 | Poszycie drzwi tylnych R | zarysowanie | | |

Fot. 38
Drzwi tylne P - Rysa/odprysk 1

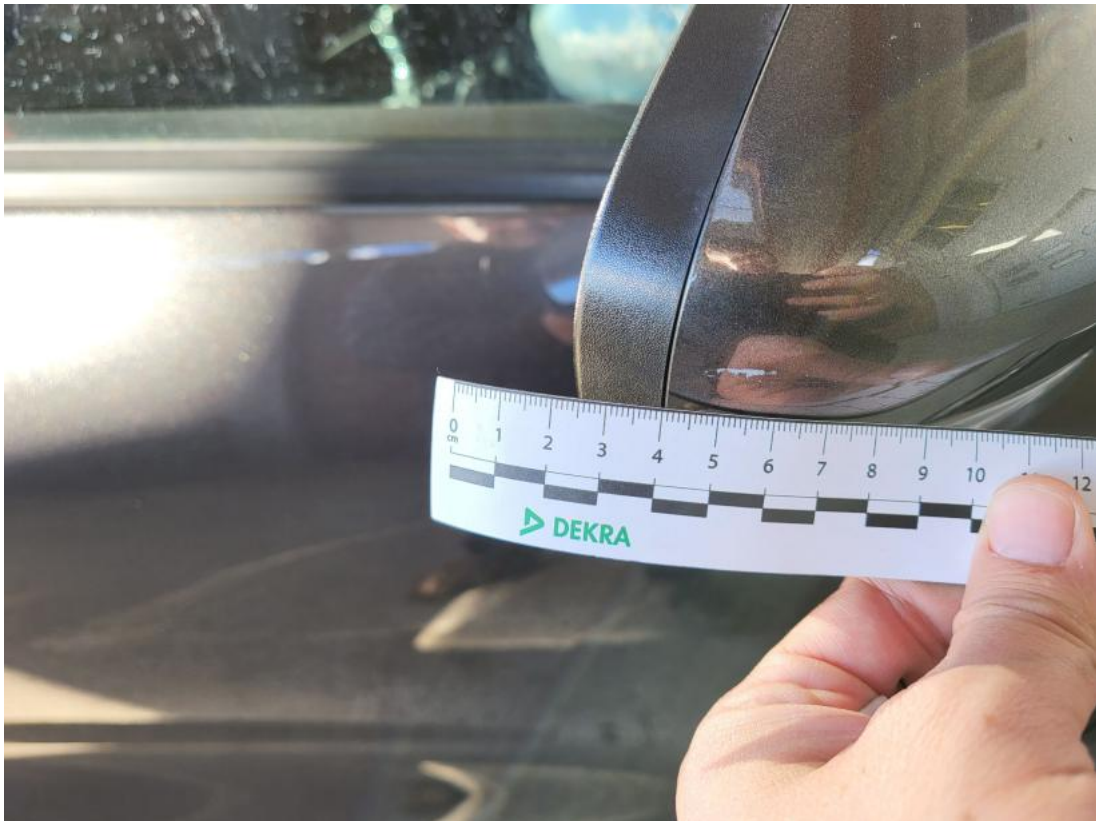
| Poz. | Nazwa pozycji | Opis uszkodzeń | Kwalifik. | Naprawa [rbg] |
|---|---|---|---|---|
| 14 | Ośłona lusterka zewnętrznego R | zarysowanie | | |

Fot. 39
Obudowa lusterka zew P - Rysa/odprysk 1

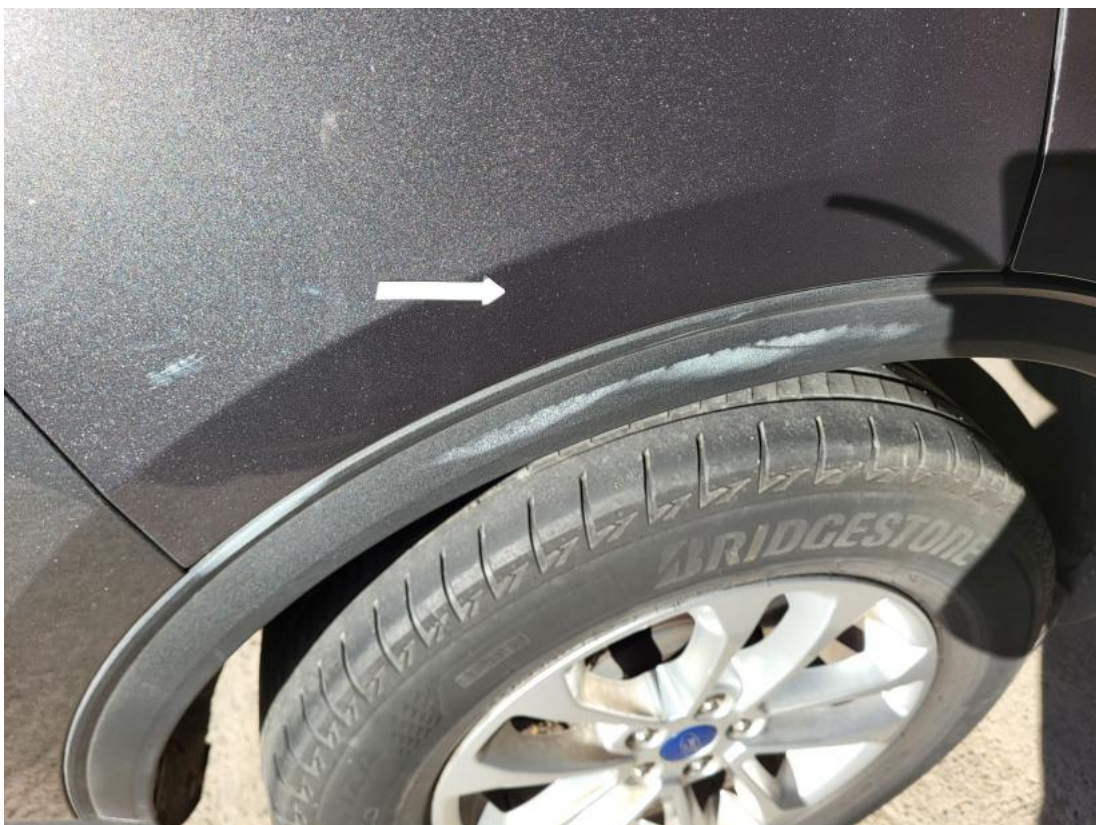
Fot. 40
Listwa krawędzi błotnika tyl P - Inne 1

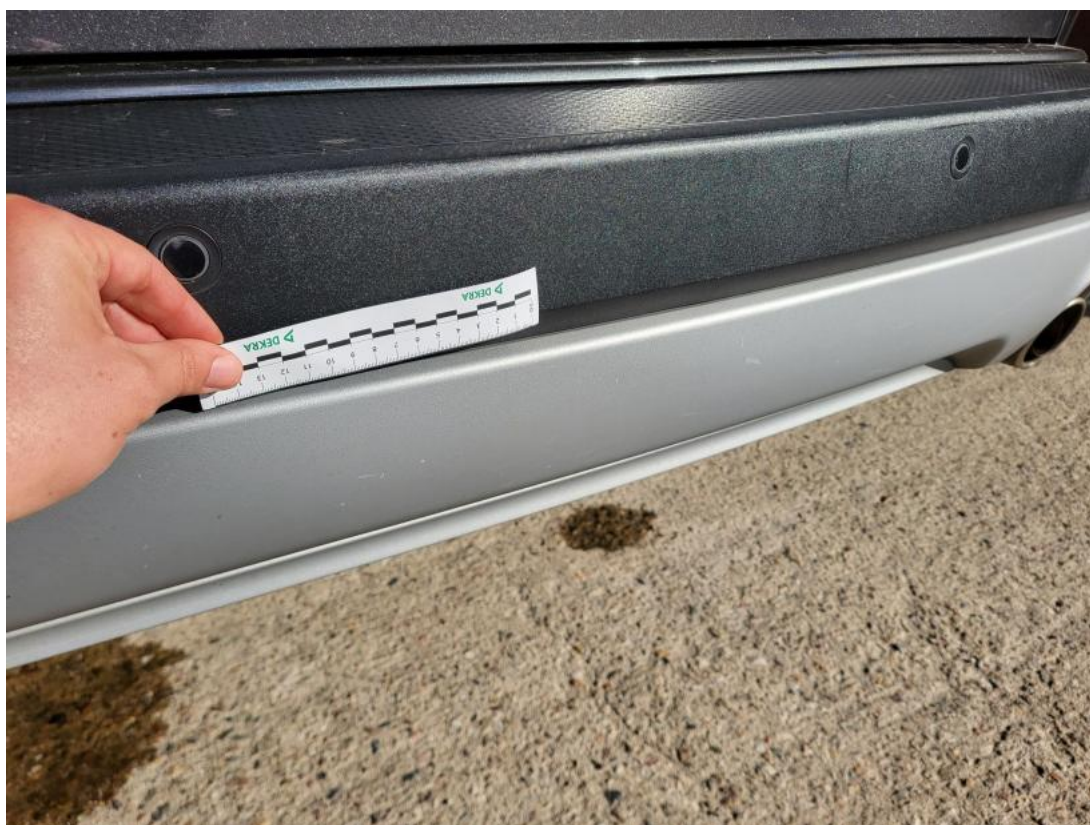
Fot. 41

Zderzak tylny cz dolna - Rysa/odprysk 1

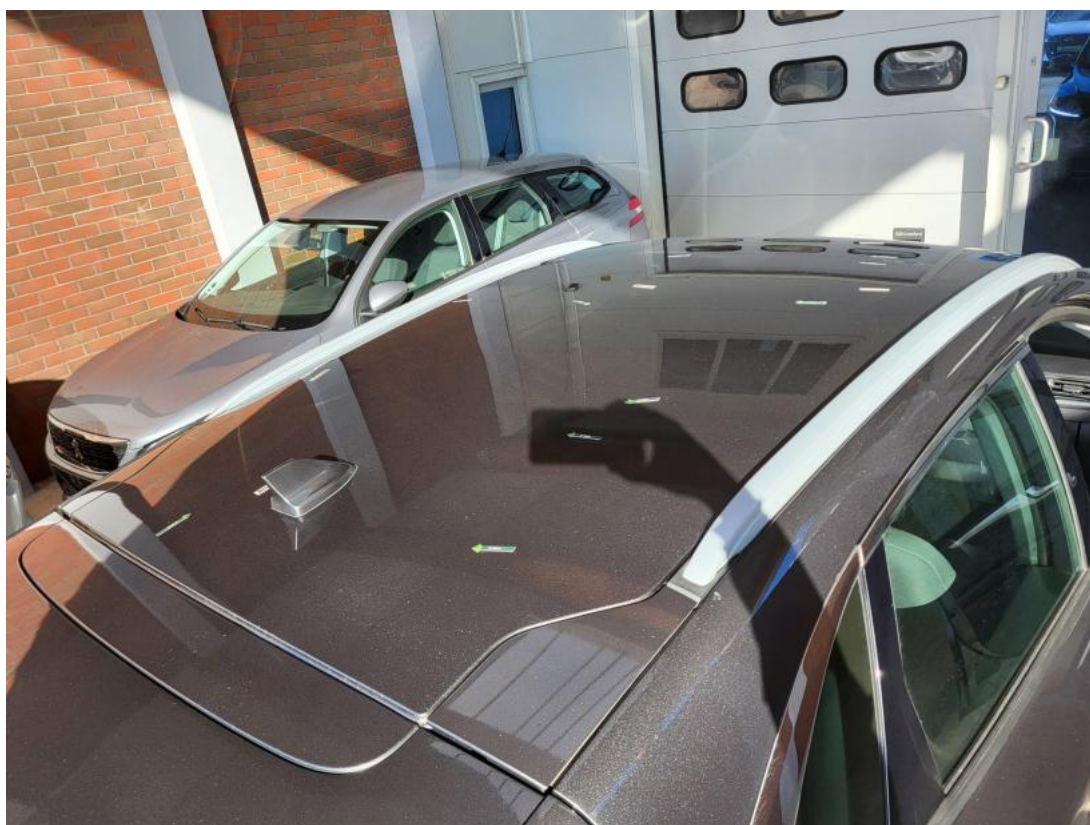
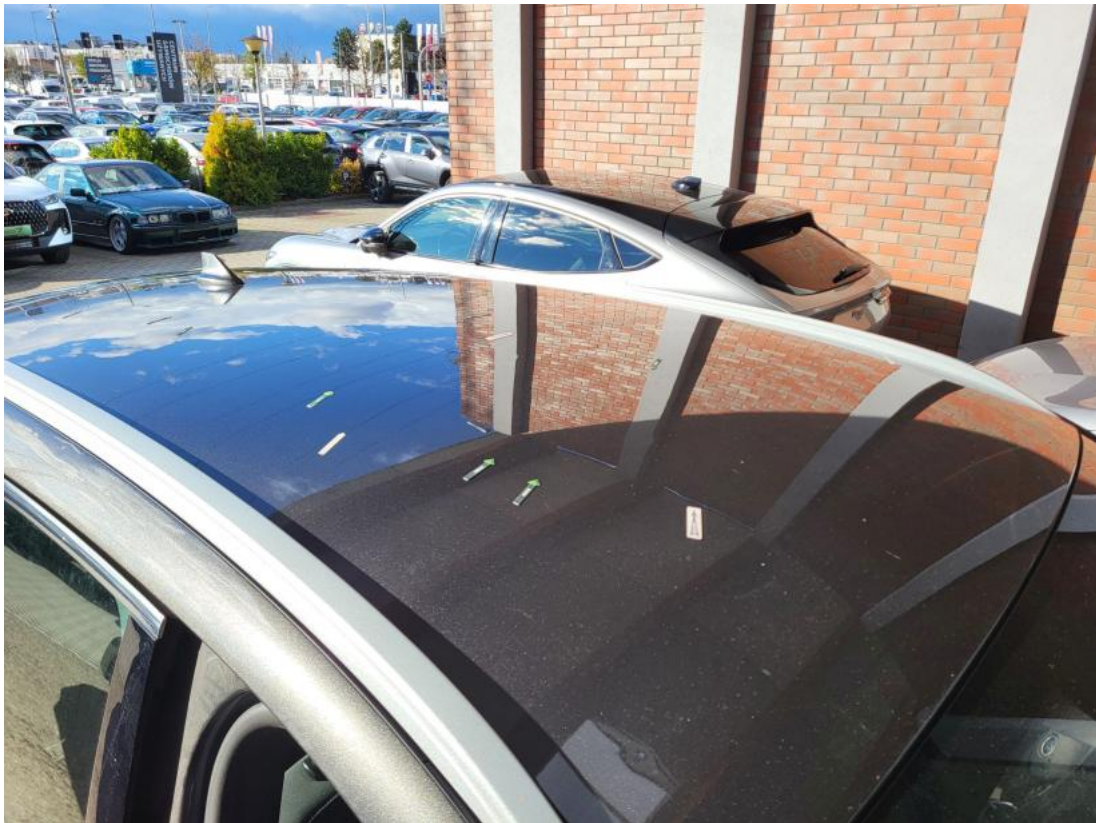
| Poz. | Nazwa pozycji | Opis uszkodzeń | Kwalifik. | Naprawa [rbg] |
|---|---|---|---|---|
| 10 | Dach | liczne, wgniecenie | NA | 5 |

Dach - Wgniecenie/odkształcenie 1

Dach - Wgniecenie/odkształcenie 2

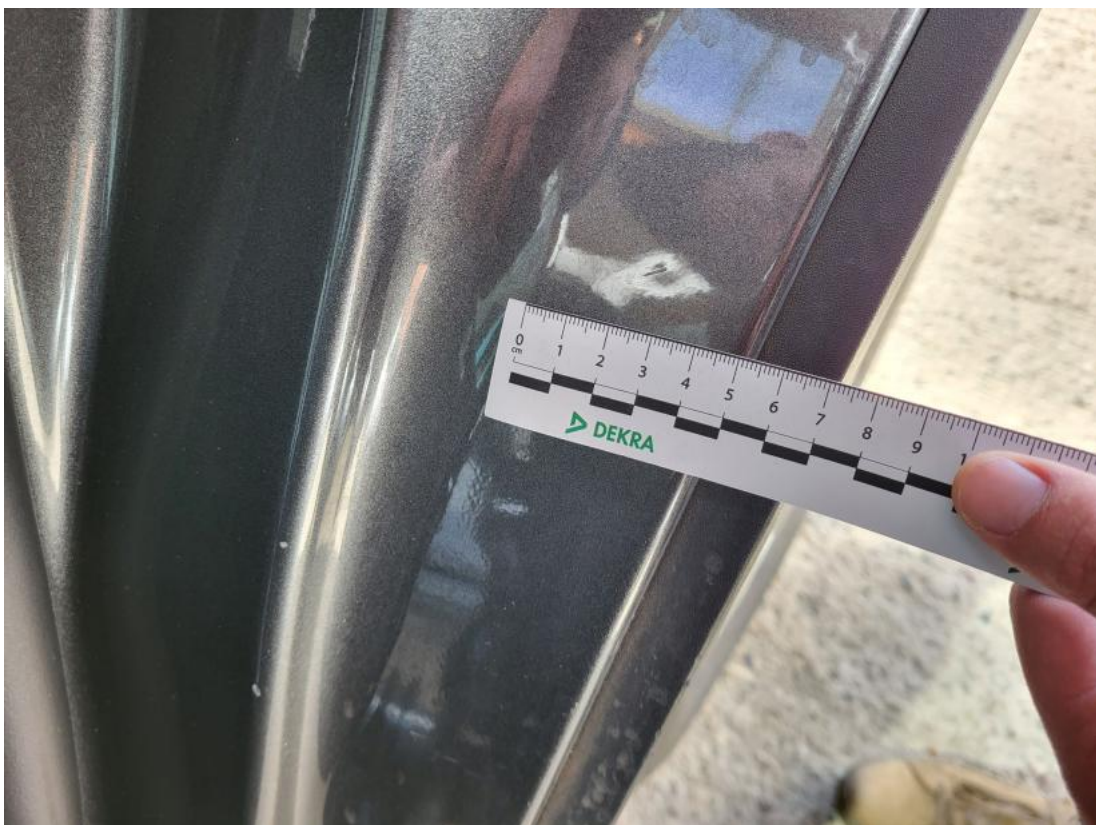
Fot. 44

| Poz. | Nazwa pozycji | Opis uszkodzeń | Kwalifik. | Naprawa [rbg] |
|---|---|---|---|---|
| 17 | Łotnik tylny L | wgniecenie | | |

Łótnik tylny L / Ściana boczna L - Wgniecenie/odkształcenie 1

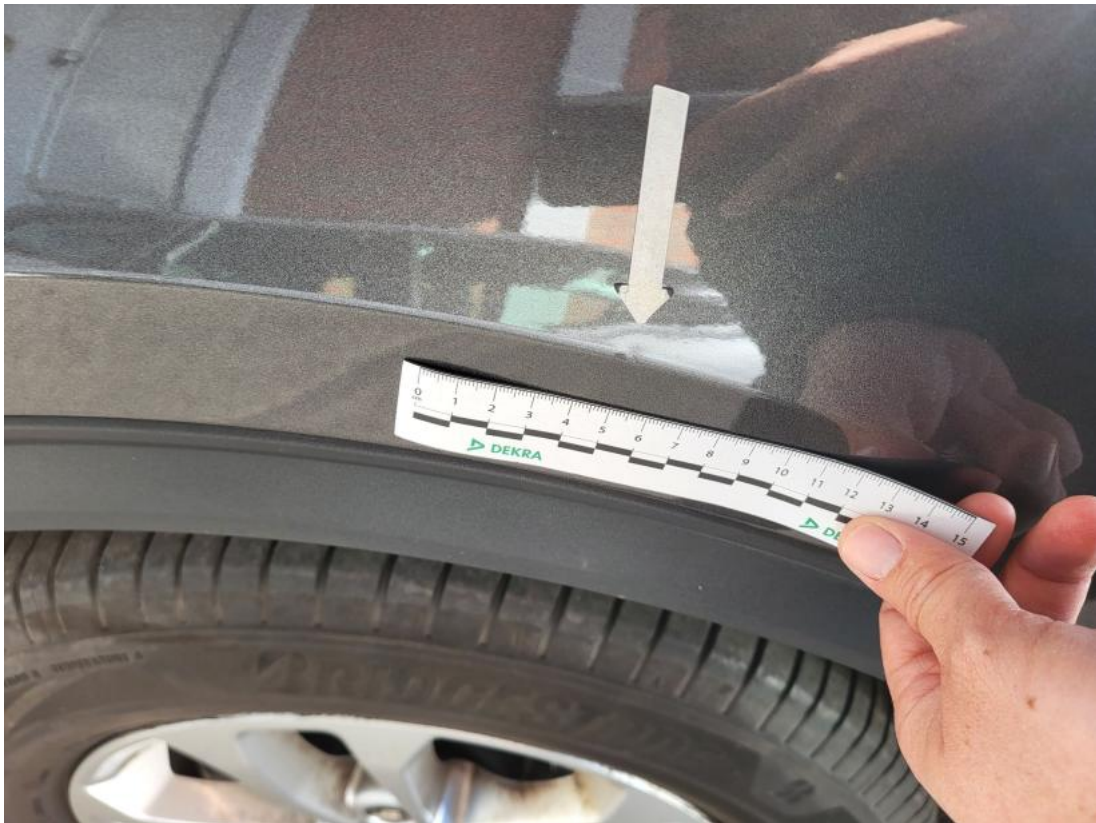
| Poz. | Nazwa pozycji | Opis uszkodzeń | Kwalifik. | Naprawa [rbg] |
|---|---|---|---|---|
| 12 | Łotnik przedni L | wgniecenie | | |

Błotnik przedni L - Rysa/odprysk 1

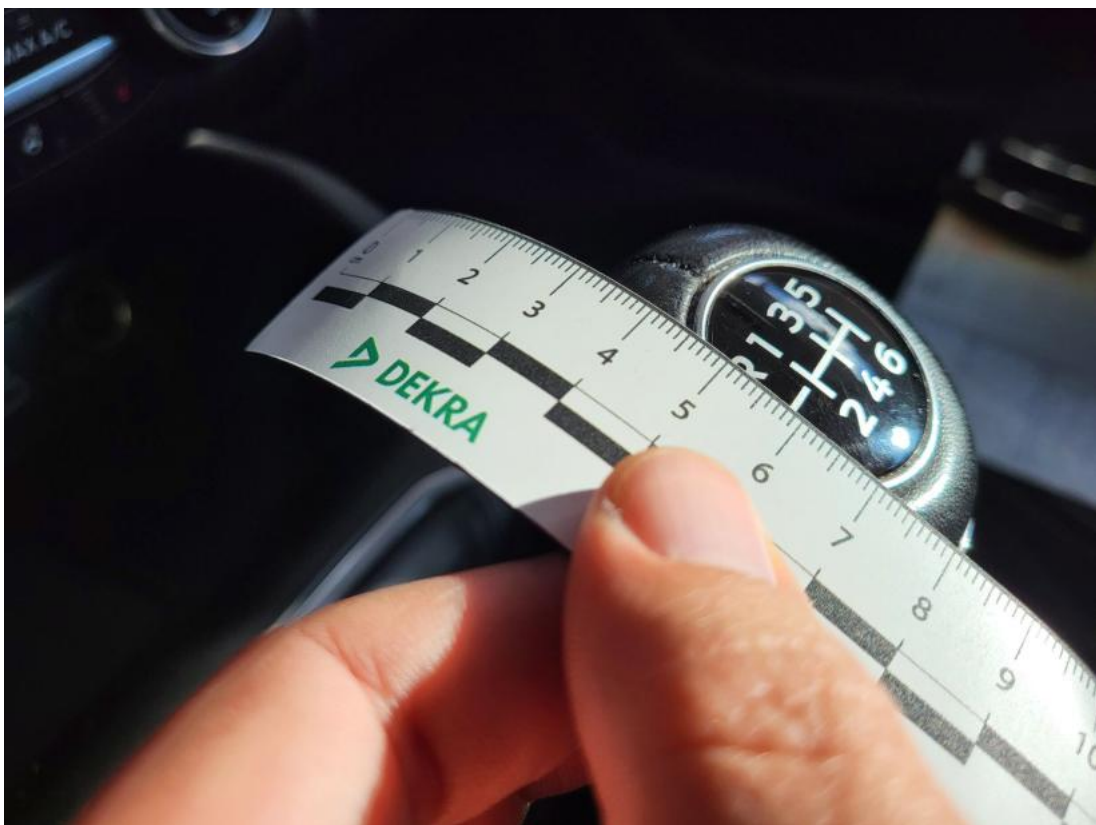
| Poz. | Nazwa pozycji | Opis uszkodzeń | Kwalifik. | Naprawa [rbg] |
|---|---|---|---|---|
| 8 | Gałka | pęknięcie/rozerwanie | WY | 0.1 |

Gałka dźwigni zmiany biegów - Pęknięcie/rozerwanie 1

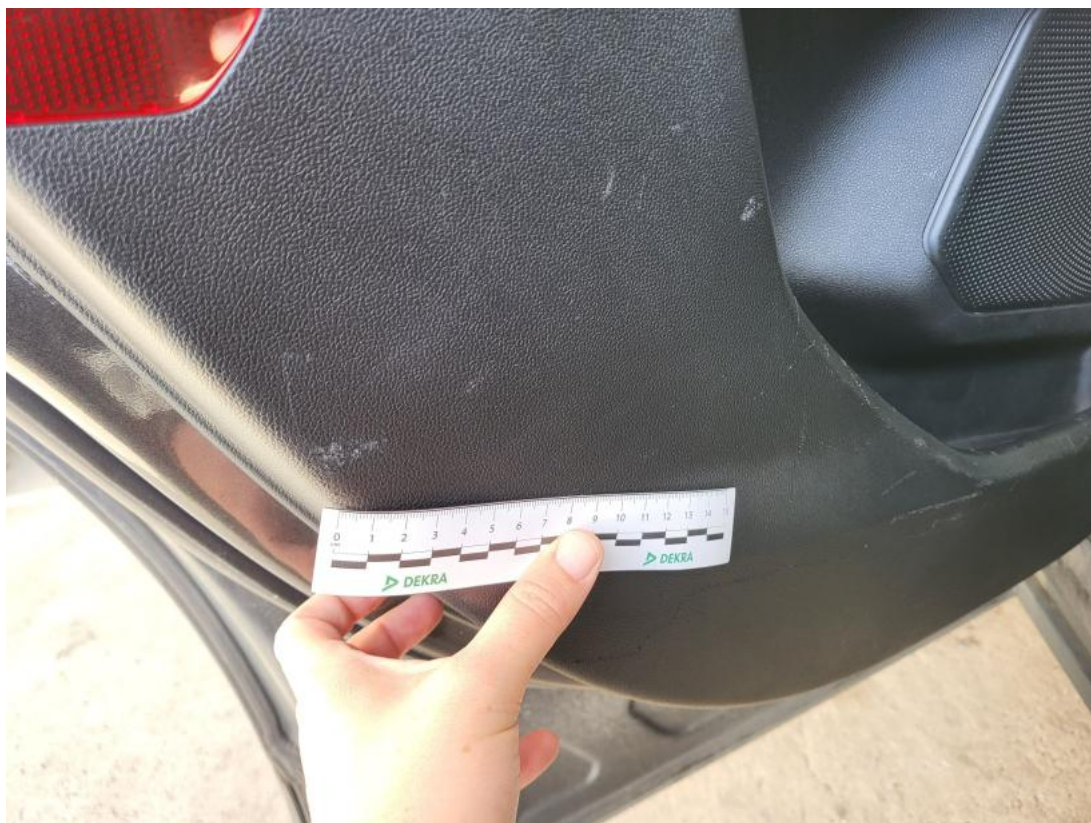
| Poz. | Nazwa pozycji | Opis uszkodzeń | Kwalifik. | Naprawa [rbg] |
|---|---|---|---|---|
| 20 | Tapicerka drzwi tylnych L | zarysowanie | | |

Fot. 47
Tapicerka drzwi tylnych L - Rysa/odprysk 1

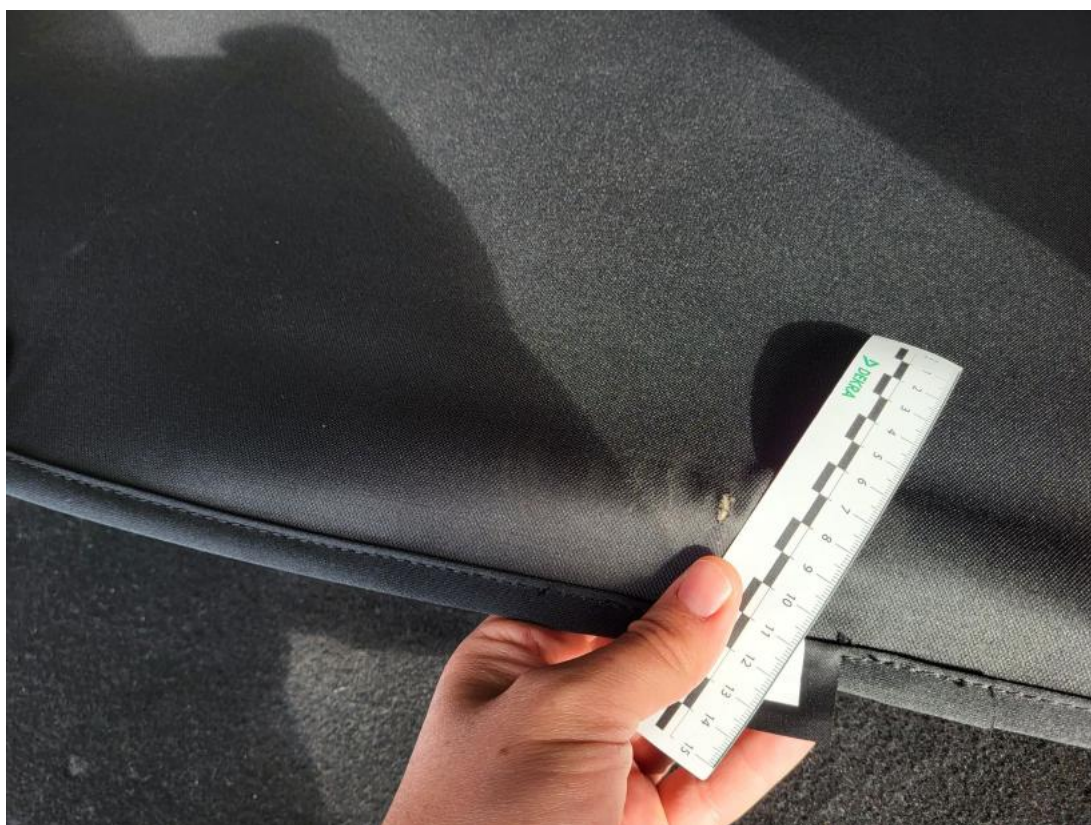
| Poz. | Nazwa pozycji | Opis uszkodzeń | Kwalifik. | Naprawa [rbg] |
|---|---|---|---|---|
| 9 | Nakładka przestrzeni bagażowej | pęknięcie/rozerwanie | WY | 0.1 |

Fot. 48
Półka/roleta tylna - Pęknięcie/rozerwanie 1

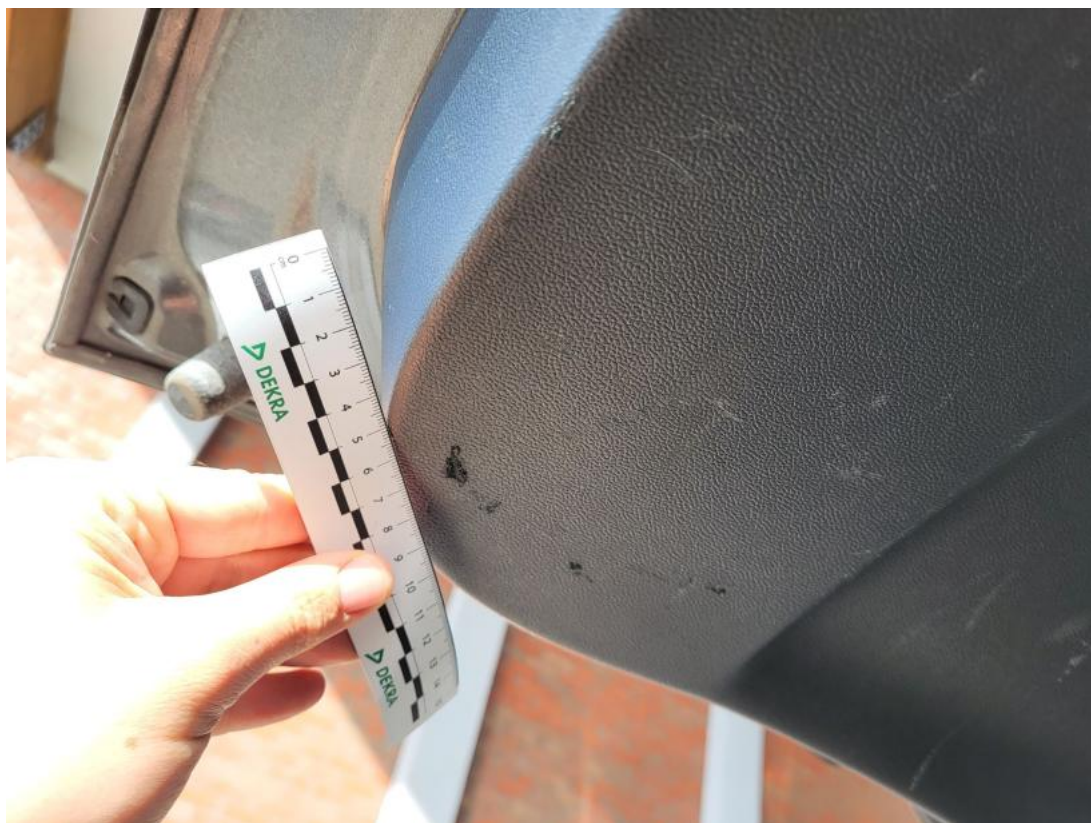
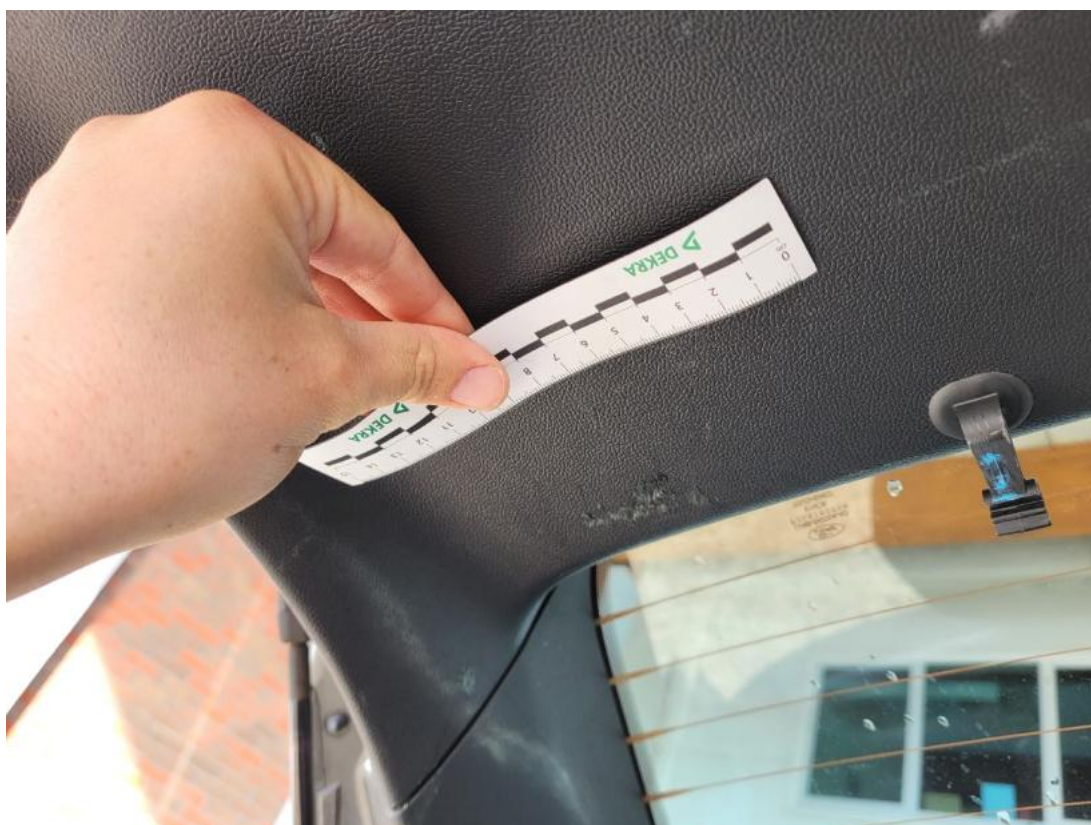
| Poz. | Nazwa pozycji | Opis uszkodzeń | Kwalifik. | Naprawa [rbg] |
|---|---|---|---|---|
| 21 | Nakładka pokrywy tylnej dół | zarysowanie | | |

Wykładzina pokrywy tylnej - Rysa/odprysk 1

Wykładzina pokrywy tylnej() - Rysa/odprysk 3

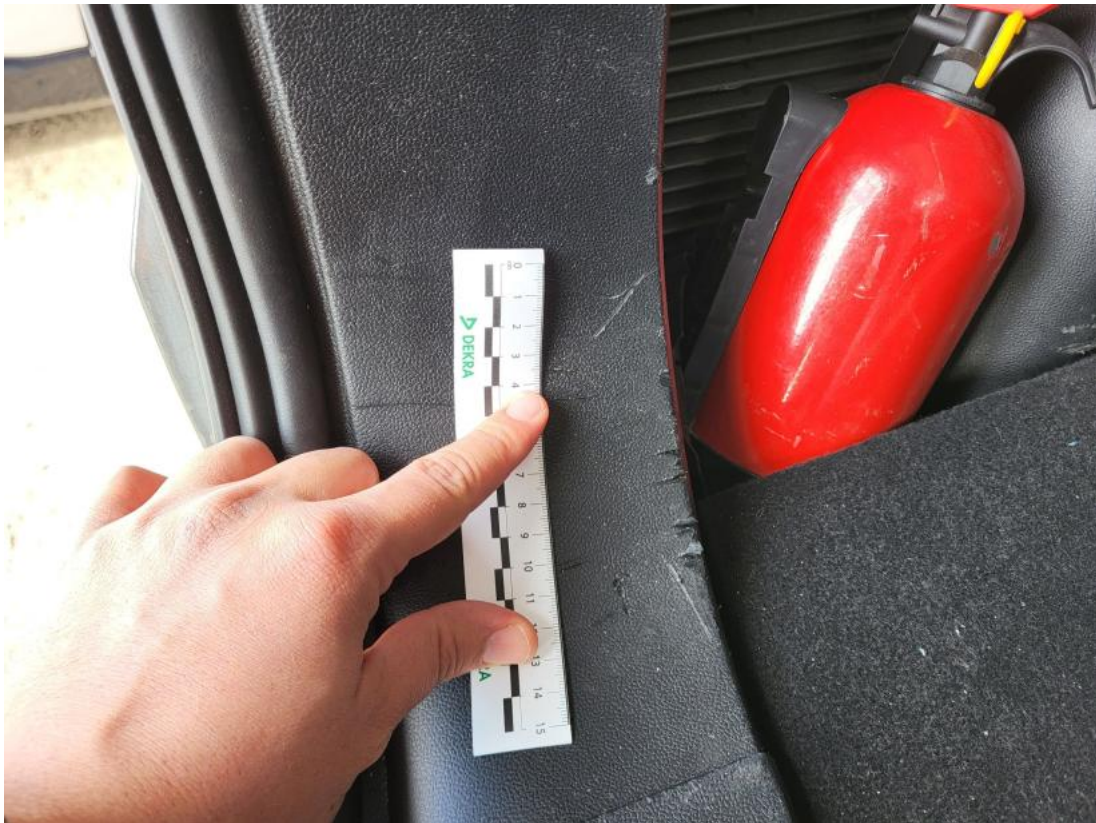
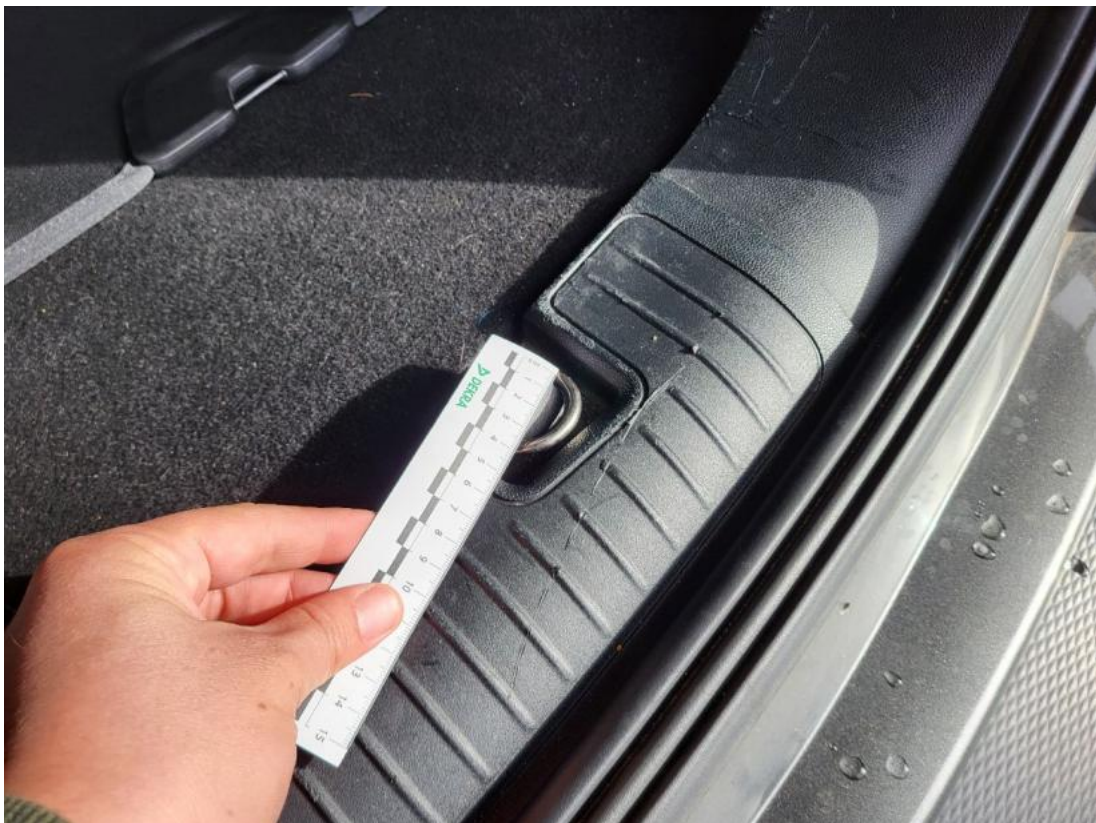
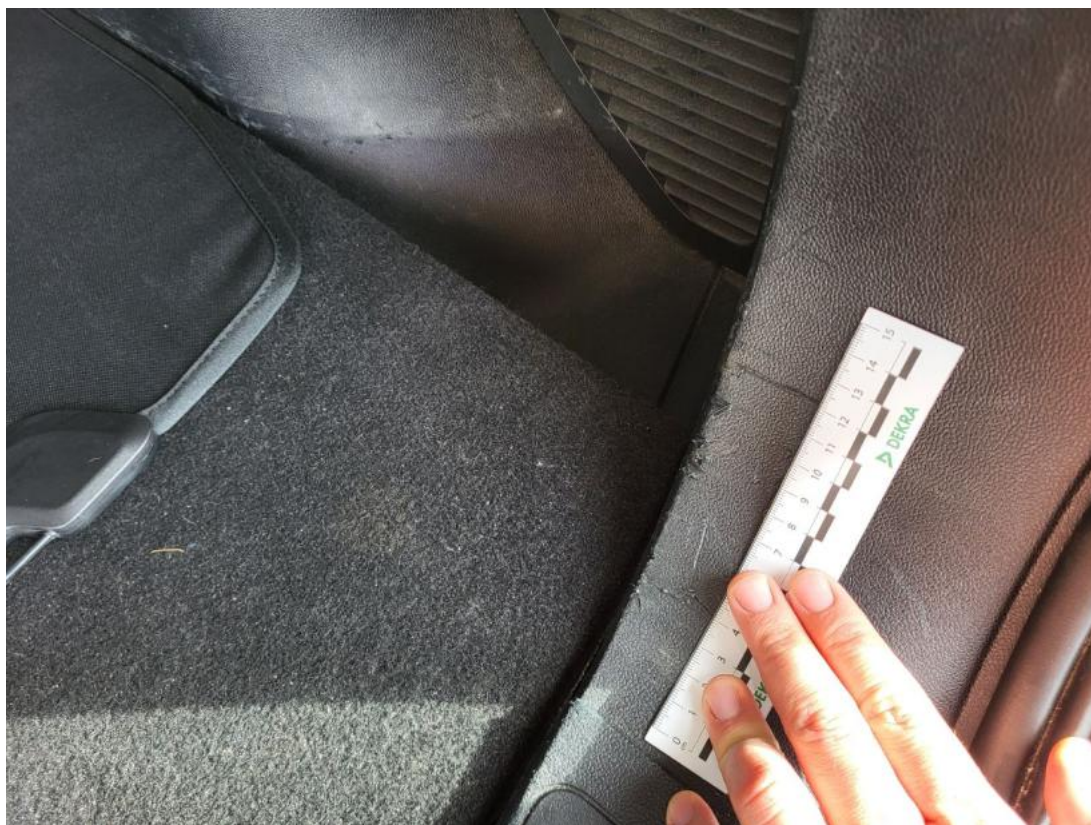
Wykładzina przestrzeni bagażowej - Rysa/odprysk 1

Wykładzina przestrzeni bagażowej - Rysa/odprysk 2

Wykładzina przestrzeni bagażowej() - Rysa/odprysk 3
