Nr zlecenia: 95/31/03/2026/CarArena STANDARD

WYCENA WARTO CI

Zadanie: Ocena stanu technicznego i określenie wartości rynkowej pojazdu

Rodzaj pojazdu:	Samochód terenowy	VIN:	T M B L J 7 N U 0 N 5 0 1 0 3 1 2
Marka:	SKODA	Nr rejestracyjny:	WX1509E
Model pojazdu:	Karoq TDI MR`17 E6	Nr Info-Ekspert:	034-04509
Wersja:	Style SCR 4x4 DSG	Rok produkcji:	2021

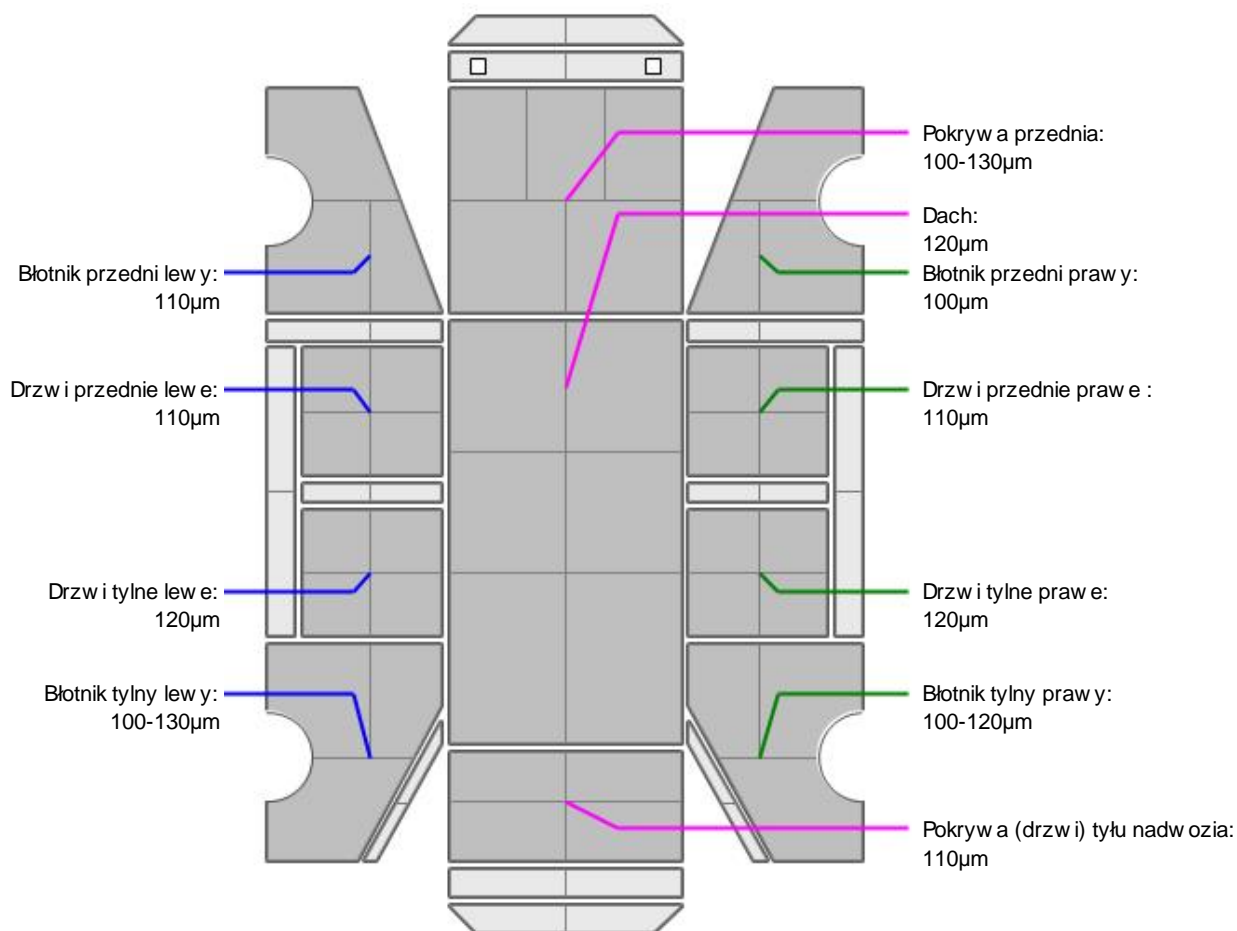
NADWOZIE – Opis powłoki lakierowej

L.p.	Nazwa elementu	L / P	Grubość powłoki [µm]	Opis
1	Pokrywa przednia		100-130µm

2	Dach		120µm	
3	Błotnik przedni	L	110µm	
4	Drzwi przednie	L	110µm	
5	Drzwi tylne	L	120µm	
6	Błotnik tylny	L	100-130µm	
7	Błotnik przedni	P	100µm	
8	Drzwi przednie	P	110µm	
9	Drzwi tylne	P	120µm	
10	Błotnik tylny	P	100-120µm	
11	Pokrywa (drzwi) tyłu nadwozia		110µm

Podane przedziały grubości powłoki lakierowej poszczególnych elementów dotyczą wyłącznie punktów pomiarowych, tj. trzech wybranych miejsc na danym elemencie nadwozia. Nie oznacza to, że w pozostałych obszarach danego elementu grubość powłoki jest jednakowa ani że nie może wykraczać poza wskazane zakresy. Pomiary wykonano urządzeniem bezdźwiękowym w posiadaniu rzeczoznawcy. Pomiar wykonany innym przyrządem może się różnić.
