Nr zlecenia: 82/11/05/2026/CarArena STANDARD

WYCENA WARTO CI

Zadanie: Ocena stanu technicznego i określenie wartości rynkowej pojazdu

Rodzaj pojazdu: Samochód osobowy	VIN: WMWLR910402D46045
Marka: MINI (BMW)	Nr rejestracyjny: GTC40779
Model pojazdu: Mini Clubman 2.0 Diesel MR 15 E6	Nr Info-Ekspert: 231-00194
Wersja: Cooper D	Rok produkcji: 2016

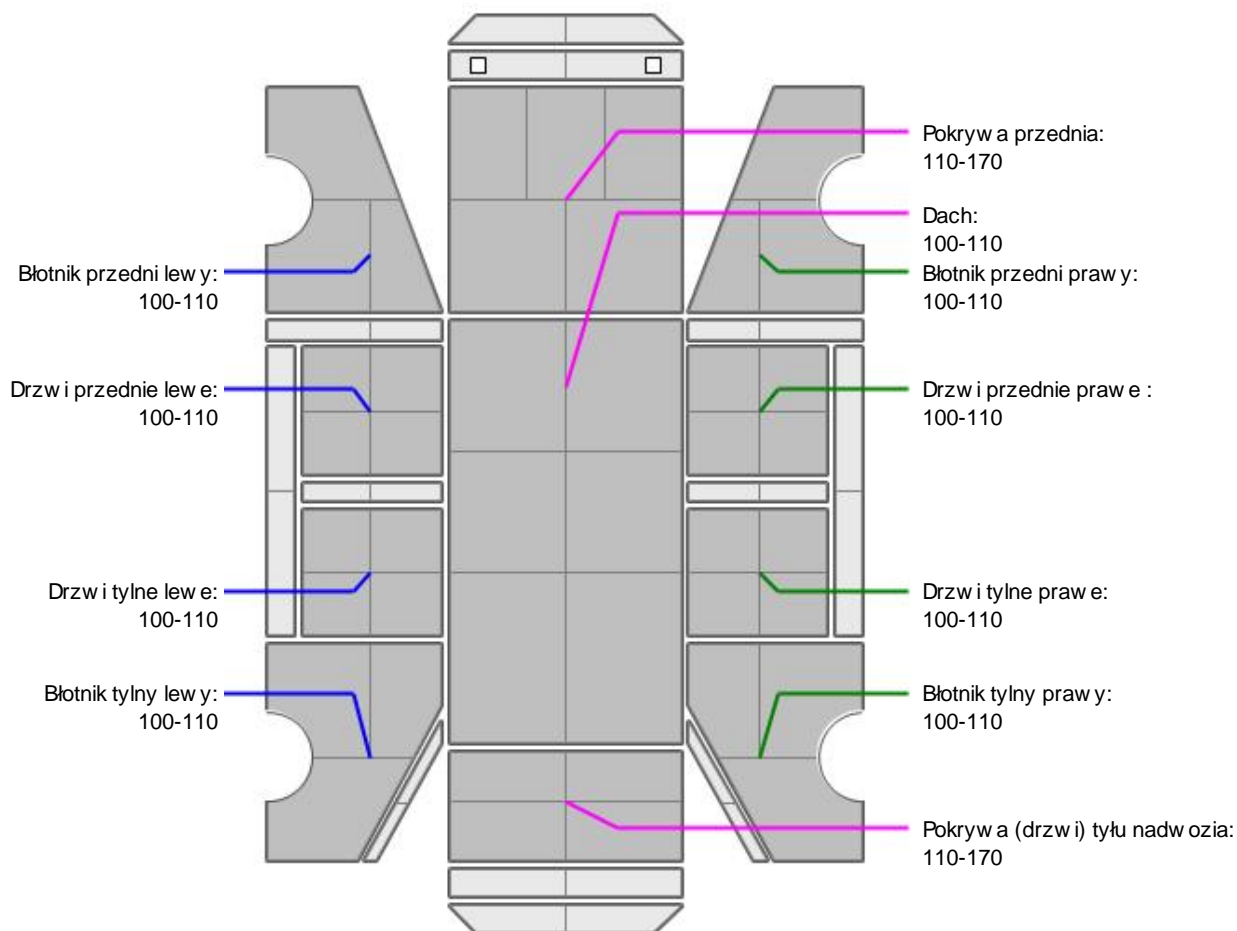
NADWOZIE – Opis powłoki lakierowej

L.p.	Nazwa elementu	L / P	Grubość powłoki [µm]	Opis
1	Pokrywa przednia		110-170	
2	Dach		100-110	
3	Błotnik przedni	L	100-110	
4	Drzwi przednie	L	100-110	
5	Drzwi tylne	L	100-110	
6	Błotnik tylny	L	100-110	
7	Błotnik przedni	P	100-110	
8	Drzwi przednie	P	100-110	
9	Drzwi tylne	P	100-110	
10	Błotnik tylny	P	100-110	
11	Pokrywa (drzwi) tyłu nadwozia		110-170

Podane przedziały grubości powłoki lakierowej poszczególnych elementów dotyczą wyłącznie punktów pomiarowych, tj. trzech wybranych miejsc na danym elemencie nadwozia. Nie oznacza to, że w pozostałych obszarach danego elementu grubość powłoki jest jednakowa ani że nie może wykraczać poza wskazane zakresy. Pomiary wykonano urządzeniem bieżącym w posiadaniu rzeczoznawcy. Pomiar wykonany innym przyrządem może się różnić.
