Nr zlecenia: 31/19/05/2026/CarArena STANDARD

Wycena Wartości

Zadanie: Określenie wartości rynkowej pojazdu

Model pojazdu: **Caddy 2.0 TDI MR`15 E6 2.3t**

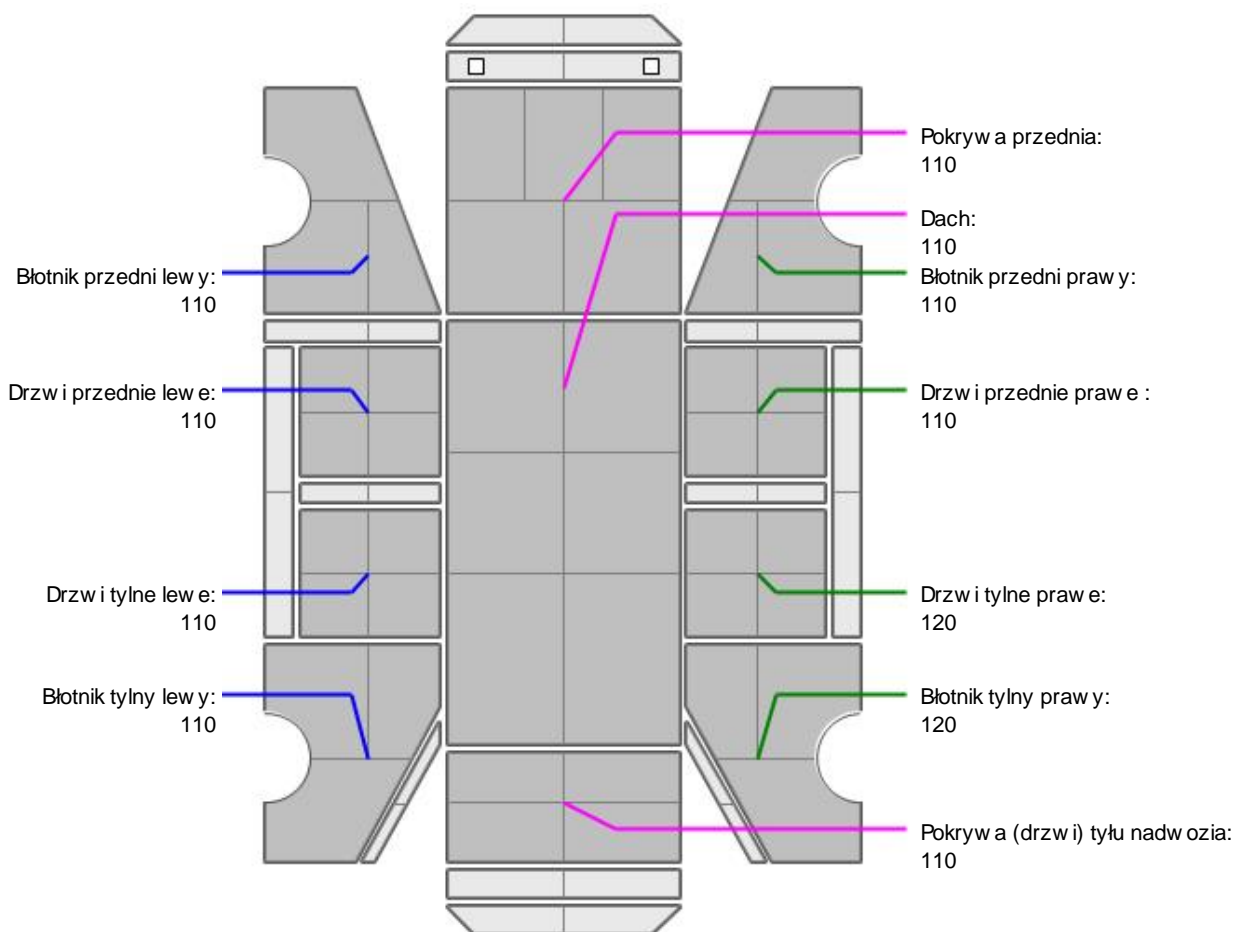
NADWOZIE – Opis powłoki lakierowej

L.p.	Nazwa elementu	L / P	Grubość powłoki [µm]	Opis
1	Pokrywa przednia		110	
2	Dach		110	
3	Błotnik przedni	L	110	
4	Drzwi przednie	L	110	
5	Drzwi tylne	L	110	
6	Błotnik tylny	L	110	
7	Błotnik przedni	P	110	
8	Drzwi przednie	P	110	
9	Drzwi tylne	P	120	
10	Błotnik tylny	P	120	
11	Pokrywa (drzwi) tyłu nadwozia		110

Podane przedziały grubości powłoki lakierowej poszczególnych elementów dotyczą wyłącznie punktów pomiarowych, tj. trzech wybranych miejsc na danym elemencie nadwozia. Nie oznacza to, że w pozostałych obszarach danego elementu grubość powłoki jest jednakowa ani że nie może wykraczać poza wskazane zakresy. Pomiary wykonano urządzeniem badawczym w posiadaniu rzeczoznawcy. Pomiar wykonany innym przyrządem może się różnić.
