Nr zlecenia: 81/14/05/2026/CarArena STANDARD

## Wycena wartości

Zadanie: Określenie wartości rynkowej pojazdu

| DANE IDENTYFIKACYJNE POJAZDU | | Dane: [O] V-2026 | |
|---|---|---|---|
| Model pojazdu: | <b>Camry Hybrid MR`18 E6d</b> | Nr Info-Ekspert: | <b>037-03142</b> |

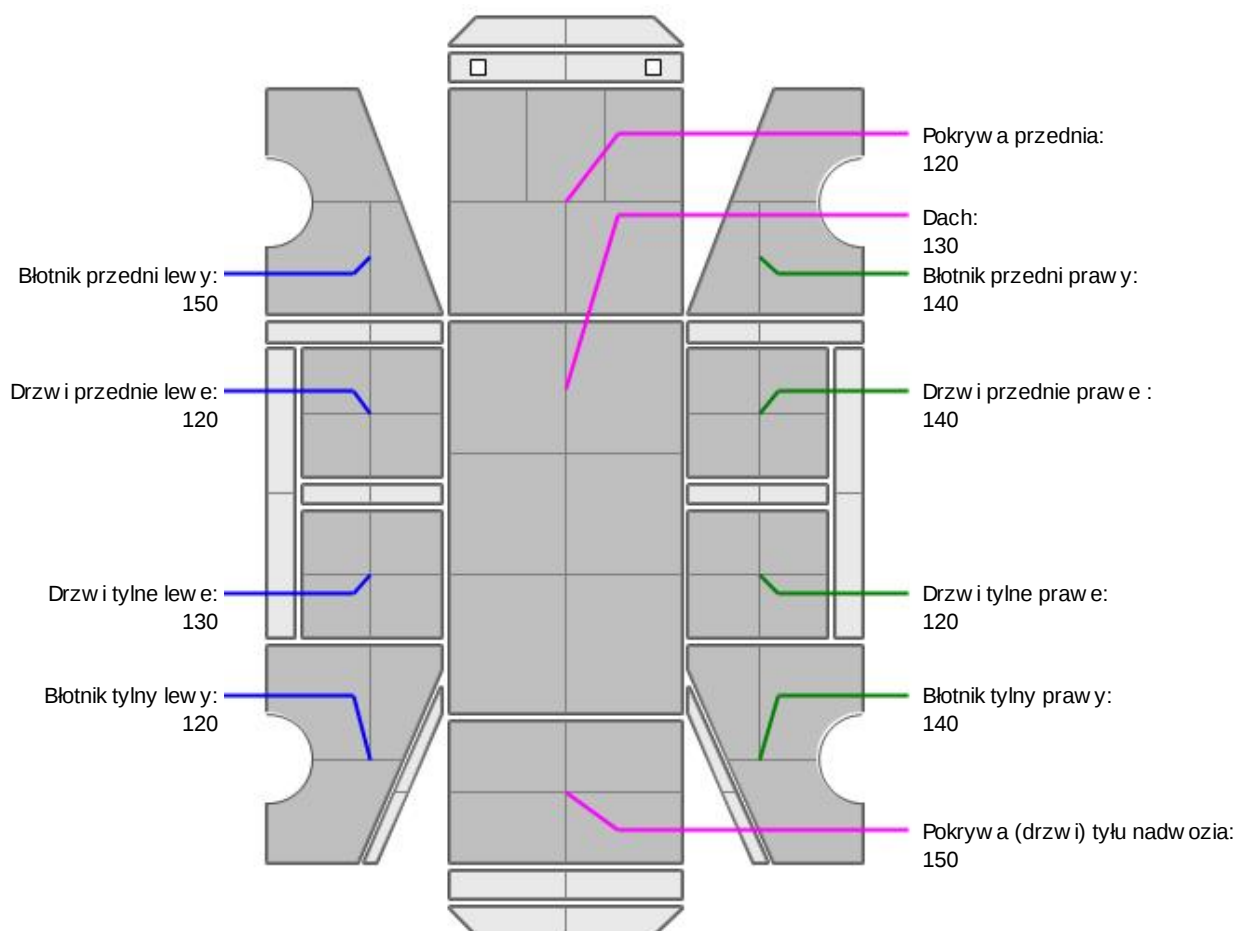
**KABINA KIEROWCY – Opis powłoki lakierowej**

| L.p. | Nazwa elementu | L / P | Grubość powłoki<br>[μm] | Opis |
| 1 | Pokrywa przednia | | 120 | |
| 2 | Dach | | 130 | |
| 3 | Błotnik przedni | L | 150 | |
| 4 | Drzwi przednie | L | 120 | |
| 5 | Drzwi tylne | L | 130 | |
| 6 | Błotnik tylny | L | 120 | |
| 7 | Błotnik przedni | P | 140 | |
| 8 | Drzwi przednie | P | 140 | |
| 9 | Drzwi tylne | P | 120 | |
| 10 | Błotnik tylny | P | 140 | |
| 11 | Pokrywa (drzwi) tyłu nadwozia | | 150 | |

Podane przedziały grubości powłoki lakierowej poszczególnych elementów dotyczą wyłącznie punktów pomiarowych, tj. trzech wybranych miejsc na danym elemencie nadwozia. Nie oznacza to, że w pozostałych obszarach danego elementu grubość powłoki jest jednakowa ani że nie może wykroczyć poza wskazane zakresy. Pomiary wykonano urządzeniem będącym w posiadaniu rzeczoznawcy. Pomiar wykonany innym przyrządem może się różnić.
