Nr zlecenia: 78/14/05/2026/CarArena STANDARD

## Wycena wartości

Zadanie: Określenie wartości rynkowej pojazdu

### OPIS STANU TECHNICZNEGO ZESPOŁÓW POJAZDU

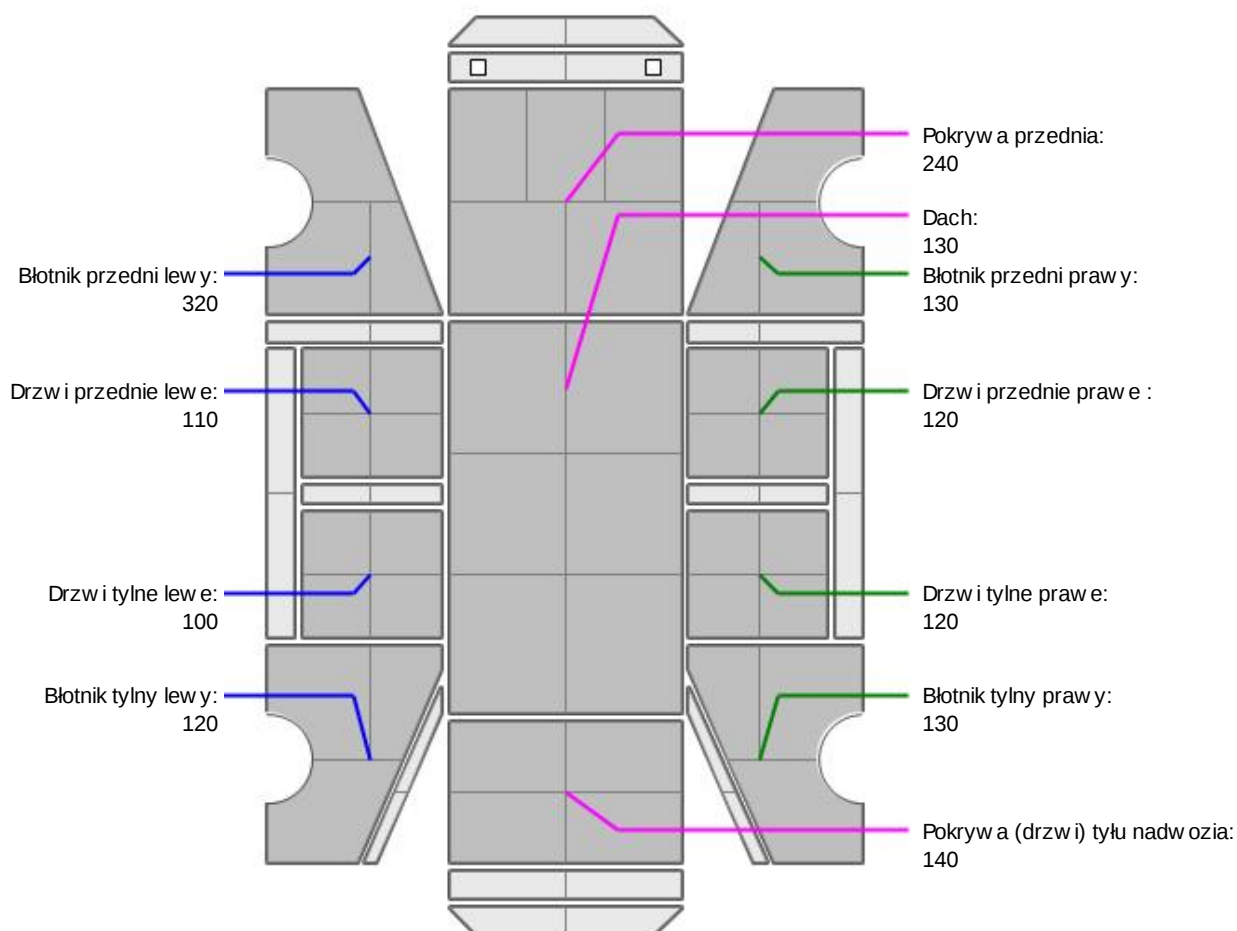
**KABINA KIEROWCY – Opis powłoki lakierowej**

| L.p. | Nazwa elementu | L / P | Grubość powłoki<br>[μm] | Opis |
| 1 | Pokrywa przednia | | 240 | |
| 2 | Dach | | 130 | |
| 3 | Błotnik przedni | L | 320 | |
| 4 | Drzwi przednie | L | 110 | |
| 5 | Drzwi tylne | L | 100 | |
| 6 | Błotnik tylny | L | 120 | |
| 7 | Błotnik przedni | P | 130 | |
| 8 | Drzwi przednie | P | 120 | |
| 9 | Drzwi tylne | P | 120 | |
| 10 | Błotnik tylny | P | 130 | |
| 11 | Pokrywa (drzwi) tyłu nadwozia | | 140 | |

Podane przedziały grubości powłoki lakierowej poszczególnych elementów dotyczą wyłącznie punktów pomiarowych, tj. trzech wybranych miejsc na danym elemencie nadwozia. Nie oznacza to, że w pozostałych obszarach danego elementu grubość powłoki jest jednakowa ani że nie może wykroczyć poza wskazane zakresy. Pomiary wykonano urządzeniem będącym w posiadaniu rzeczoznawcy. Pomiar wykonany innym przyrządem może się różnić.
