Nr zlecenia: 77/14/05/2026/CarArena STANDARD

## Wycena wartości

Zadanie: Określenie wartości rynkowej pojazdu

| DANE IDENTYFIKACYJNE POJAZDU | | Dane: [O] V-2026 | |
|---|---|---|---|
| Marka: | TOYOTA | Nr rejestracyjny: | WE3V683 |

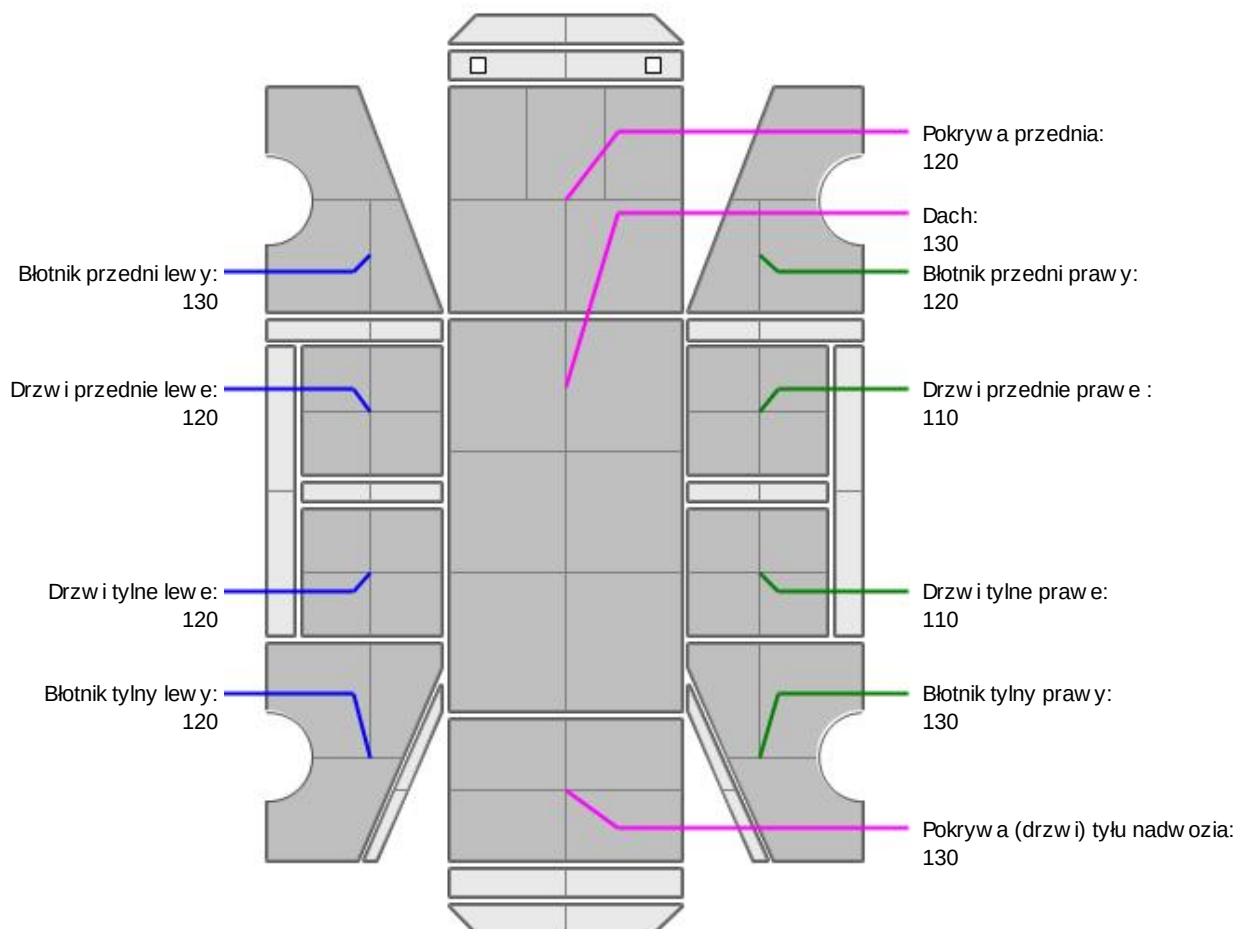
**KABINA KIEROWCY – Opis powłoki lakierowej**

| L.p. | Nazwa elementu | L / P | Grubość powłoki<br>[μm] | Opis |
| 1 | Pokrywa przednia | | 120 | |
| 2 | Dach | | 130 | |
| 3 | Błotnik przedni | L | 130 | |
| 4 | Drzwi przednie | L | 120 | |
| 5 | Drzwi tylne | L | 120 | |
| 6 | Błotnik tylny | L | 120 | |
| 7 | Błotnik przedni | P | 120 | |
| 8 | Drzwi przednie | P | 110 | |
| 9 | Drzwi tylne | P | 110 | |
| 10 | Błotnik tylny | P | 130 | |
| 11 | Pokrywa (drzwi) tyłu nadwozia | | 130 | |

Podane przedziały grubości powłoki lakierowej poszczególnych elementów dotyczą wyłącznie punktów pomiarowych, tj. trzech wybranych miejsc na danym elemencie nadwozia. Nie oznacza to, że w pozostałych obszarach danego elementu grubość powłoki jest jednakowa ani że nie może wykroczyć poza wskazane zakresy. Pomiary wykonano urządzeniem będącym w posiadaniu rzeczoznawcy. Pomiar wykonany innym przyrządem może się różnić.
