Nr zlecenia: 75/14/05/2026/CarArena STANDARD

## Wycena wartości

Zadanie: Określenie wartości rynkowej pojazdu

| DANE IDENTYFIKACYJNE POJAZDU | | Dane: [O] V-2026 | |
|---|---|---|---|
| Marka: | <b>TOYOTA</b> | Nr rejestracyjny: | <b>WE3V177</b> |

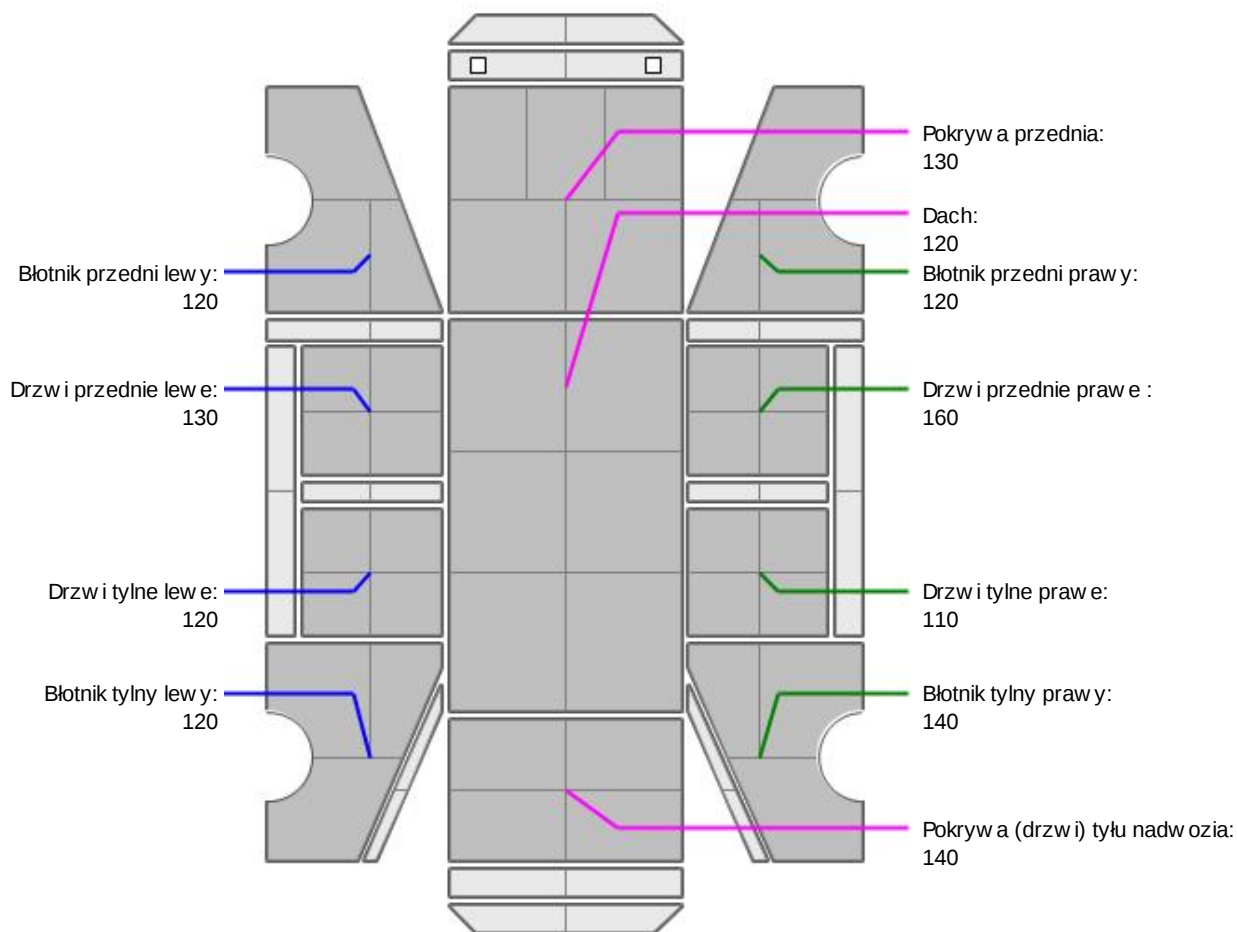
**KABINA KIEROWCY – Opis powłoki lakierowej**

| L.p. | Nazwa elementu | L / P | Grubość powłoki [μm] | Opis |
| 1 | Pokrywa przednia | | 130 | |
| 2 | Dach | | 120 | |
| 3 | Błotnik przedni | L | 120 | |
| 4 | Drzwi przednie | L | 130 | |
| 5 | Drzwi tylne | L | 120 | |
| 6 | Błotnik tylny | L | 120 | |
| 7 | Błotnik przedni | P | 120 | |
| 8 | Drzwi przednie | P | 160 | |
| 9 | Drzwi tylne | P | 110 | |
| 10 | Błotnik tylny | P | 140 | |
| 11 | Pokrywa (drzwi) tyłu nadwozia | | 140 | |

Podane przedziały grubości powłoki lakierowej poszczególnych elementów dotyczą wyłącznie punktów pomiarowych, tj. trzech wybranych miejsc na danym elemencie nadwozia. Nie oznacza to, że w pozostałych obszarach danego elementu grubość powłoki jest jednakowa ani że nie może wykroczyć poza wskazane zakresy. Pomiary wykonano urządzeniem będącym w posiadaniu rzeczoznawcy. Pomiar wykonany innym przyrządem może się różnić.
