Nr zlecenia: 74/14/05/2026/CarArena STANDARD

## Wycena wartości

Zadanie: Określenie wartości rynkowej pojazdu

| DANE IDENTYFIKACYJNE POJAZDU | | Dane: [O] V-2026 | |
|---|---|---|---|
| Marka: | TOYOTA | Nr rejestracyjny: | WE3V176 |

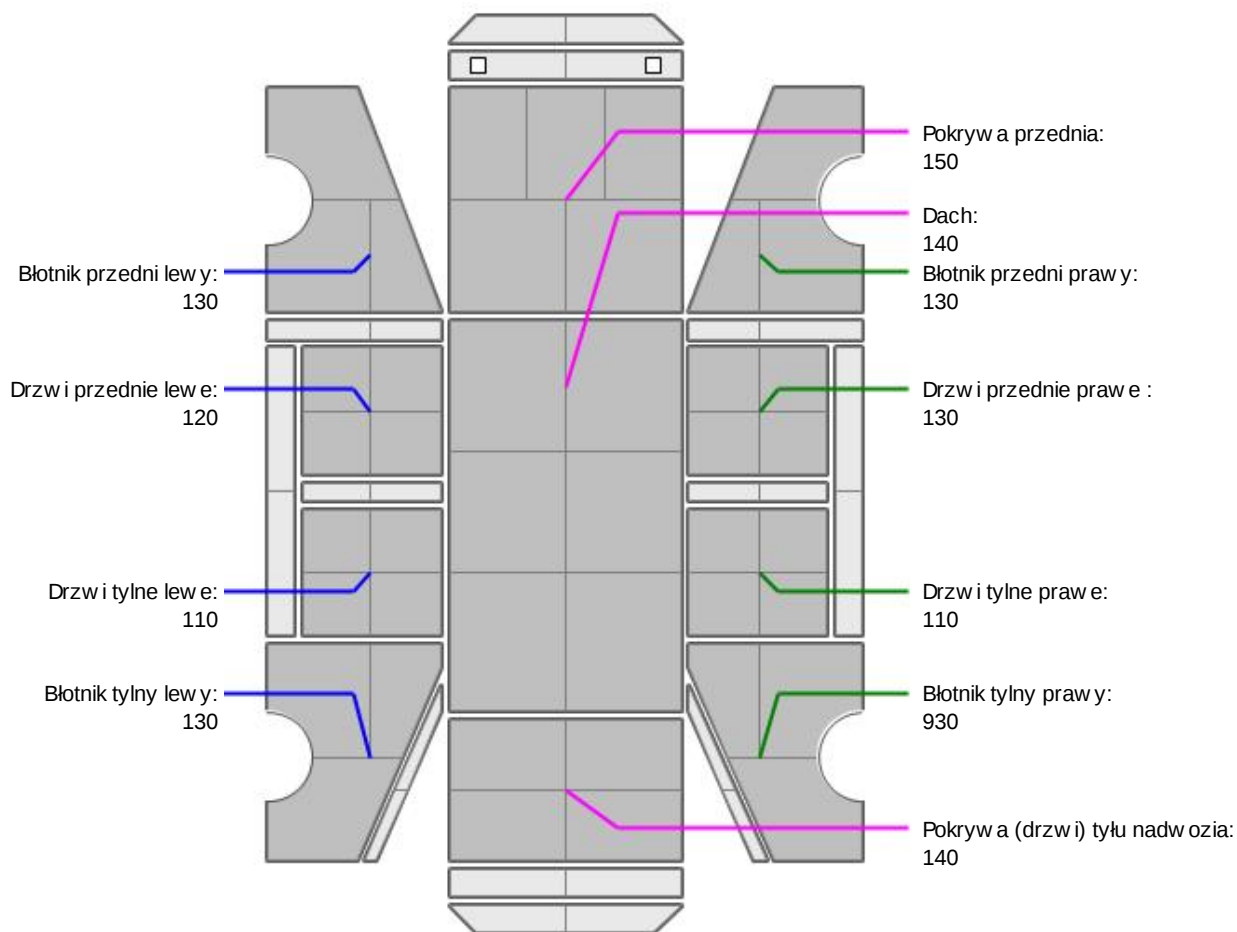
**KABINA KIEROWCY – Opis powłoki lakierowej**

| L.p. | Nazwa elementu | L / P | Grubość powłoki [μm] | Opis |
| 1 | Pokrywa przednia | | 150 | |
| 2 | Dach | | 140 | |
| 3 | Błotnik przedni | L | 130 | |
| 4 | Drzwi przednie | L | 120 | |
| 5 | Drzwi tylne | L | 110 | |
| 6 | Błotnik tylny | L | 130 | |
| 7 | Błotnik przedni | P | 130 | |
| 8 | Drzwi przednie | P | 130 | |
| 9 | Drzwi tylne | P | 110 | |
| 10 | Błotnik tylny | P | 930 | |
| 11 | Pokrywa (drzwi) tyłu nadwozia | | 140 | |

Podane przedziały grubości powłoki lakierowej poszczególnych elementów dotyczą wyłącznie punktów pomiarowych, tj. trzech wybranych miejsc na danym elemencie nadwozia. Nie oznacza to, że w pozostałych obszarach danego elementu grubość powłoki jest jednakowa ani że nie może wykroczyć poza wskazane zakresy. Pomiary wykonano urządzeniem będącym w posiadaniu rzeczoznawcy. Pomiar wykonany innym przyrządem może się różnić.
