Nr zlecenia: 15/24/04/2026/CarArena STANDARD

WYCENA WARTO CI

Zadanie: Ocena stanu technicznego i określenie wartości rynkowej pojazdu

Rodzaj pojazdu: Samochód osobowy *	VIN: VF1HJD20967763573
Marka: DACIA	Nr rejestracyjny: WE3R183
Model pojazdu: Duster MR`18 E6	Nr Info-Ekspert: 009-00825
Wersja: Comfort	Rok produkcji: 2021

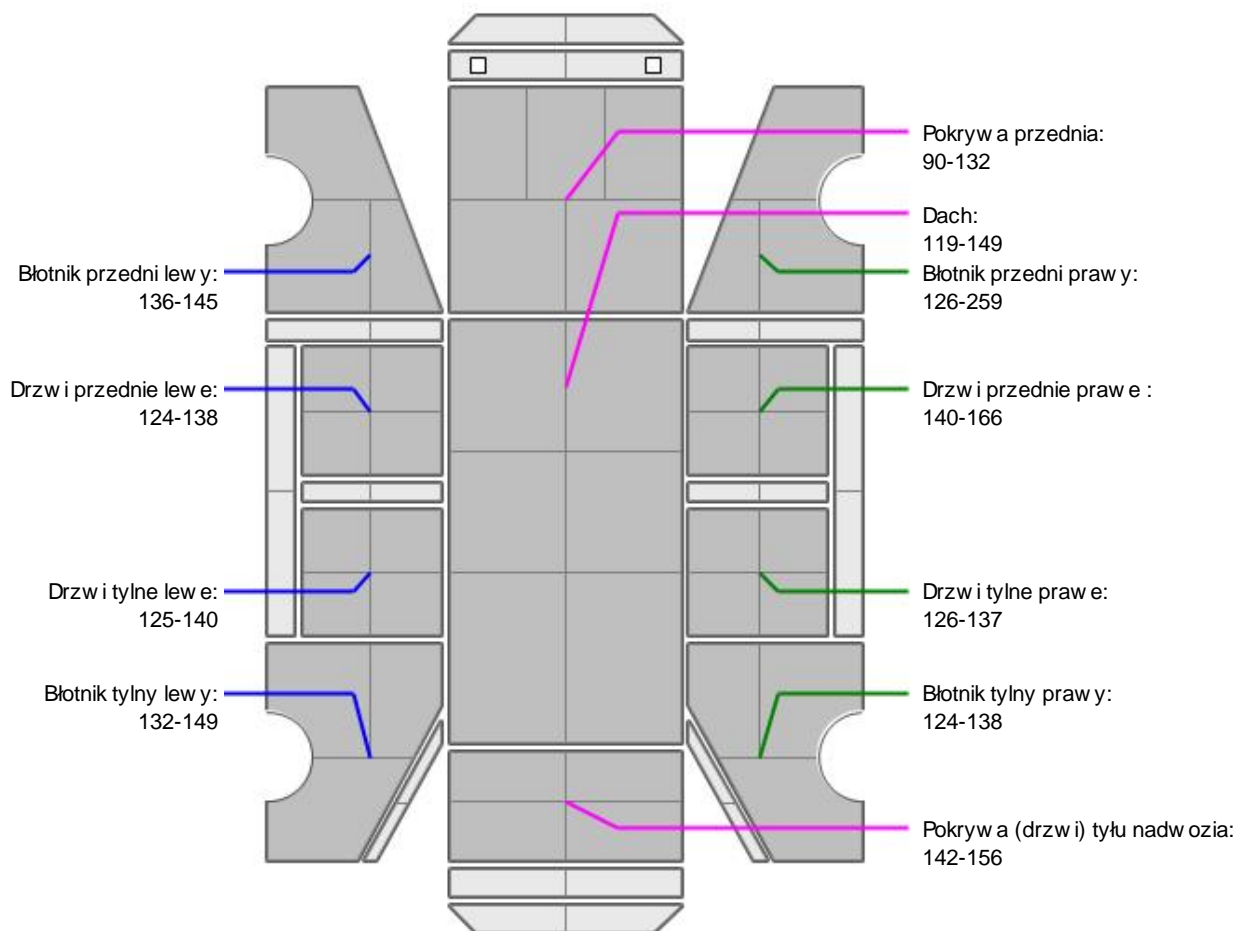
NADWOZIE – Opis powłoki lakierowej

L.p.	Nazwa elementu	L / P	Grubość powłoki [μm]	Opis
1	Pokrywa przednia		90-132	
2	Dach		119-149	
3	Błotnik przedni	L	136-145	
4	Drzwi przednie	L	124-138	
5	Drzwi tylne	L	125-140	
6	Błotnik tylny	L	132-149	
7	Błotnik przedni	P	126-259	
8	Drzwi przednie	P	140-166	
9	Drzwi tylne	P	126-137	
10	Błotnik tylny	P	124-138	
11	Pokrywa (drzwi) tyłu nadwozia		142-156

Podane przedziały grubości powłoki lakierowej poszczególnych elementów dotyczą wyłącznie punktów pomiarowych, tj. trzech wybranych miejsc na danym elemencie nadwozia. Nie oznacza to, że w pozostałych obszarach danego elementu grubość powłoki jest jednakowa ani że nie może wykroczyć poza wskazane zakresy. Pomiary wykonano urządzeniem bezdźwiękowym w posiadaniu rzeczoznawcy. Pomiar wykonany innym przyrządem może się różnić.
