Nr zlecenia: 05/25/05/2026/CarArena STANDARD

Wycena wartości

Zadanie: Określenie wartości rynkowej pojazdu

DANE IDENTYFIKACYJNE POJAZDU		Dane: [D] V-2026	
Rodzaj pojazdu:	Samochód ciarowy do 3.5t	VIN:	WF0XXXTTGXEB72000
Marka:	FORD	Nr rejestracyjny:	EBE6YN5
Model pojazdu:	FT 330 2.2 TDCi MR`14 E5 3.3t	Nr Info-Ekspert:	011-08055
Wersja:	L3 Trend	Rok produkcji:	2014
Wskaźnik drogomierza	240765 km		
Data pierwszej rejestracji	2014/11/28		
Data wykonania badania technicznego	2027/01/30		
Rodzaj nadwozia	furgon z podwyższonym dachem 4 drzwiowy 3+3 osobowy		
Dopuszczalna masa całkowita / Ładowność	3300 kg / 1000 kg		
Liczba osi / Rodzaj napędu / Skrzynia biegów	2 / przedni (4x2) / manualna		
Rozstaw osi	3750 mm		
Jednostka napędowa	z zapłonem samoczynnym		
Pojemność / Moc silnika	2198 ccm / 92kW (125KM)		
Doładowanie	Turbosp. z chłodn. powietrza		
Liczba cylindrów / Układ cylindrów	4 / rzędowy		
Norma spalin	E5		
Kolor powłoki lakierowej, (rodzaj lakieru)	Biały 2-warstwowy typu uni

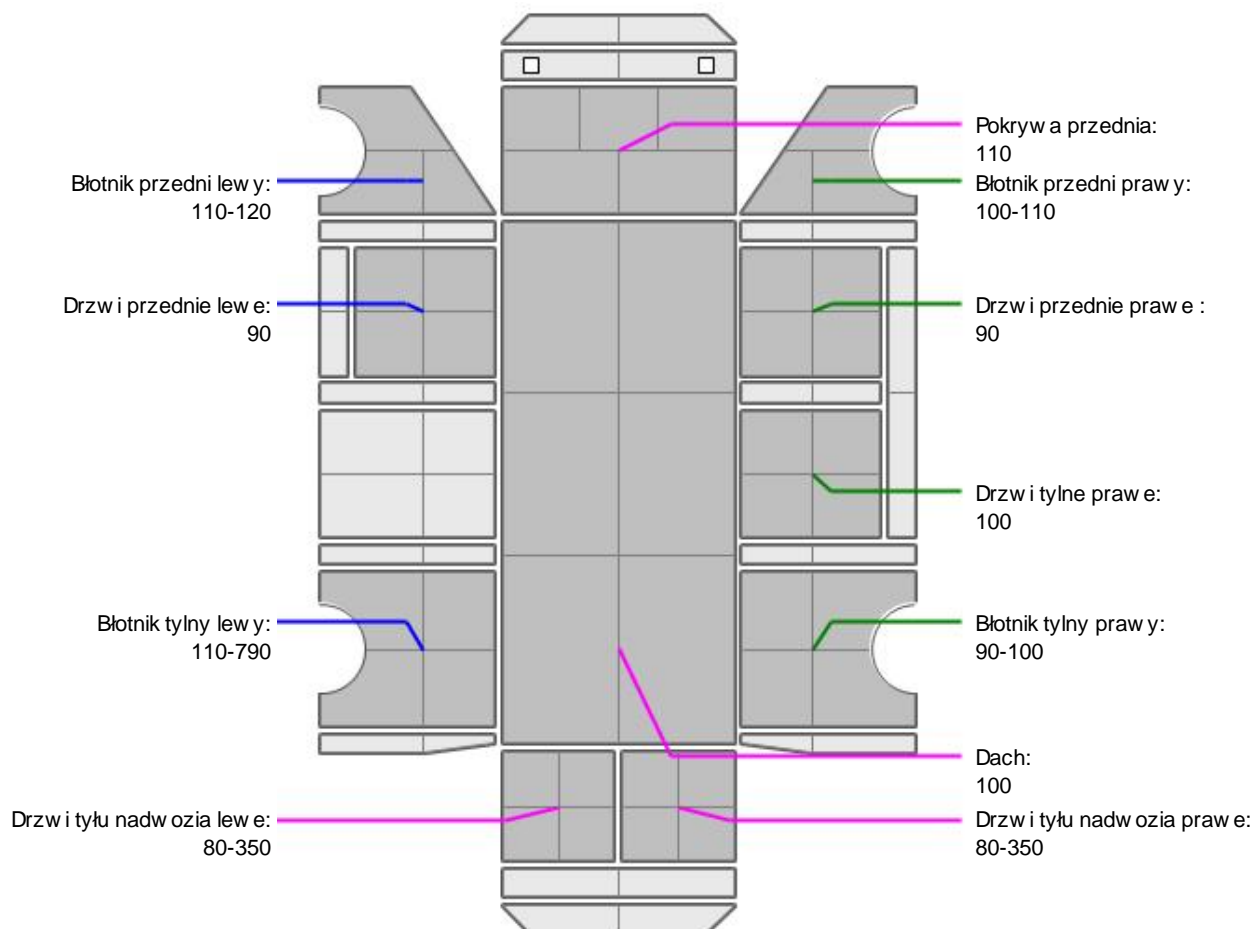
L.p.	Nazwa elementu	L / P	Grubość powłoki [µm]	Opis
1	Pokrywa przednia		110	
2	Dach		100	
3	Błotnik przedni	L	110-120	
4	Drzwi przednie	L	90	
5	Błotnik tylny	L	110-790	
6	Drzwi tyłu nadwozia		80-350	
7	Błotnik przedni	P	100-110	
8	Drzwi przednie	P	90	
9	Drzwi tylne	P	100	
10	Błotnik tylny	P	90-100	
11	Drzwi tyłu nadwozia		80-350

Podane przedziały grubości powłoki lakierowej poszczególnych elementów dotyczą wyłącznie punktów pomiarowych, tj. trzech wybranych miejsc na danym elemencie nadwozia. Nie oznacza to, że w pozostałych obszarach danego elementu grubość powłoki jest jednakowa ani że nie może wykroczyć poza wskazane zakresy. Pomiary wykonano urządzeniem bezdźwiękowym w posiadaniu rzeczoznawcy. Pomiar wykonany innym przyrządem może się różnić.
