WYCENA WARTO CI

Zadanie: Ocena stanu technicznego i określenie wartości rynkowej pojazdu

Rodzaj pojazdu:	Samochód osobowy	VIN:	WBA48FU0008D18273
Marka:	BMW	Nr rejestracyjny:	DW8WL48
Model pojazdu:	320 Diesel Mild Hybrid MR`22 E6d/e G20	Nr Info-Ekspert:	003-06446
Wersja:	xDrive M Sport Steptronic	Rok produkcji:	2023

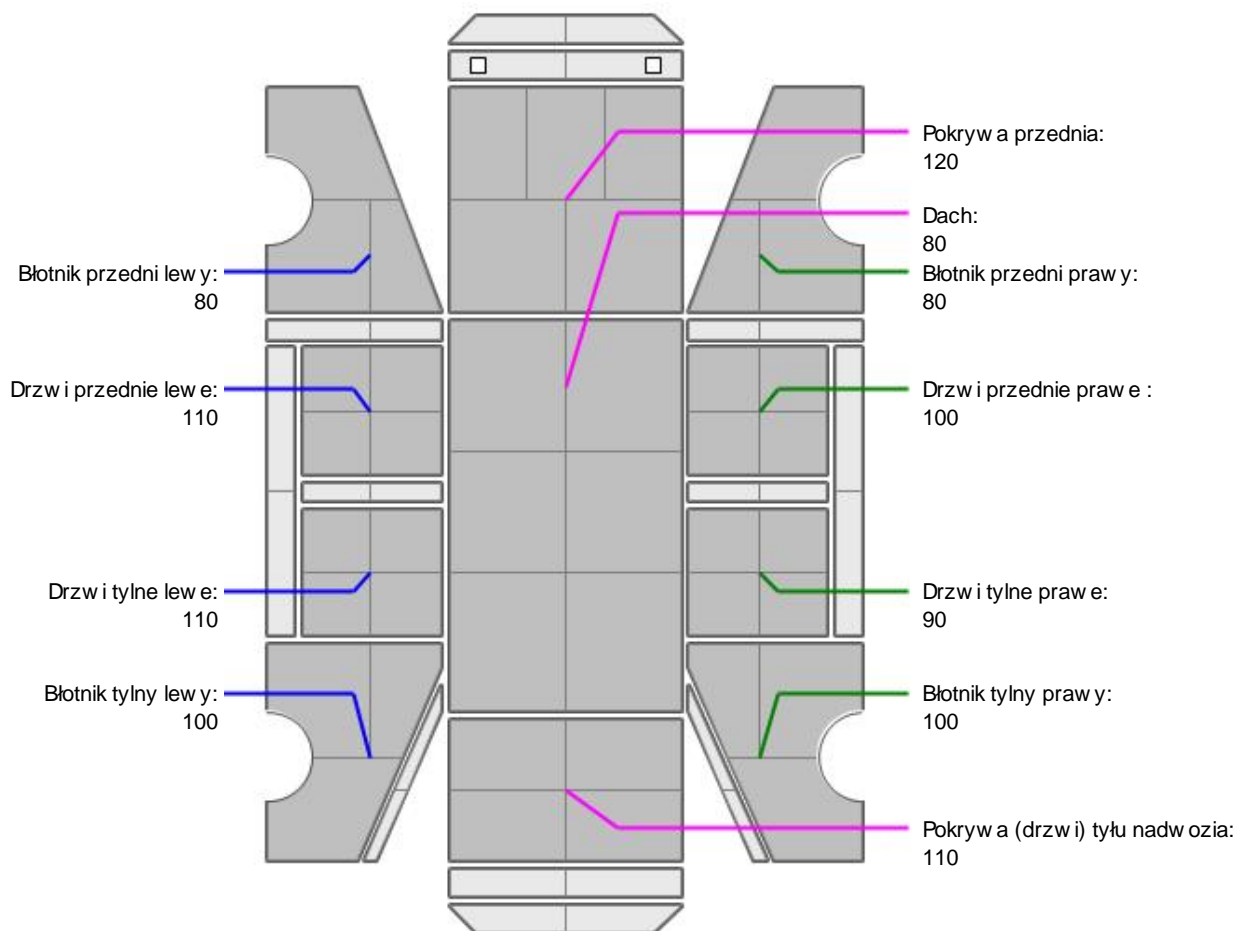
KABINA KIEROWCY – Opis powłoki lakierowej

L.p.	Nazwa elementu	L / P	Grubość powłoki [µm]	Opis
1	Pokrywa przednia		120	
2	Dach		80	
3	Błotnik przedni	L	80	
4	Drzwi przednie	L	110	
5	Drzwi tylne	L	110	
6	Błotnik tylny	L	100	
7	Błotnik przedni	P	80	
8	Drzwi przednie	P	100	
9	Drzwi tylne	P	90	
10	Błotnik tylny	P	100	
11	Pokrywa (drzwi) tyłu nadwozia		110

Podane przedziały grubości powłoki lakierowej poszczególnych elementów dotyczą wyłącznie punktów pomiarowych, tj. trzech wybranych miejsc na danym elemencie nadwozia. Nie oznacza to, że w pozostałych obszarach danego elementu grubość powłoki jest jednakowa ani że nie może wykraczać poza wskazane zakresy. Pomiary wykonano urządzeniem bezdźwiękowym w posiadaniu rzeczoznawcy. Pomiar wykonany innym przyrządem może się różnić.
