Nr zlecenia: 27/18/05/2026/CarArena STANDARD

Wycena wartości

Zadanie: Ocena stanu technicznego i określenie wartości rynkowej pojazdu

DANE IDENTYFIKACYJNE POJAZDU		Dane: [O] V-2026	
Rodzaj pojazdu:	Samochód osobowy	VIN:	WBA31FZ070FR27622
Marka:	BMW	Nr rejestracyjny:	DW2WE37
Model pojazdu:	320 Touring Diesel Mild Hybrid MR`22 E6d/e G21	Nr Info-Ekspert:	003-06236
Wersja:	xDrive Steptronic	Rok produkcji:	2023
Wskaźnik drogowy	128031 km		
Data pierwszej rejestracji	29.08.2023		
Data wykonania badania technicznego	29.08.2026		
Rodzaj nadwozia	kombi (uniwersalne) 5 drzwiowe		
Dop. masa całkowita	2295 kg		
Jednostka napędowa	z zapł. samoczynnym Mild Hyb. (olej nap.)		
Pojemność / Moc silnika	1995 ccm / 140kW (190KM)		
Doładowanie	Turbosp. z chłodn. powietrza		
Liczba cylindrów / Układ cylindrów / Liczba zaworów	4 / rzędowy / 16		
Rodzaj skrzyni biegów	automatyczna		
Rodzaj napędu	4WD (4x4)		
Kolor powłoki lakierowej, (rodzaj lakieru)	2-warstwowy z efektem metalicznym

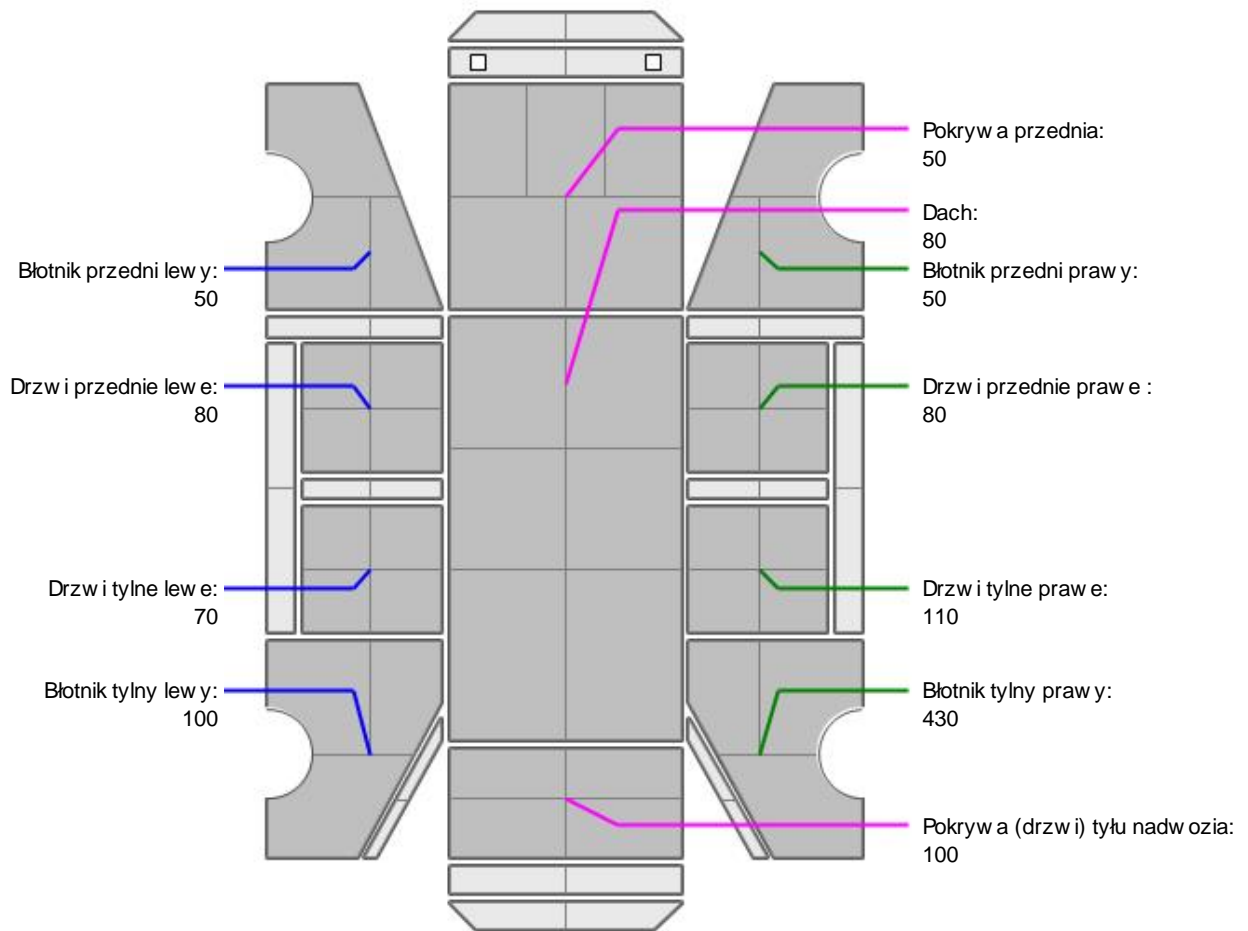
NADWOZIE – Opis powłoki lakierowej

L.p.	Nazwa elementu	L / P	Grubość powłoki [µm]	Opis
1	Pokrywa przednia		50	
2	Dach		80	
3	Błotnik przedni	L	50	
4	Drzwi przednie	L	80	
5	Drzwi tylne	L	70	
6	Błotnik tylny	L	100	
7	Błotnik przedni	P	50	
8	Drzwi przednie	P	80	
9	Drzwi tylne	P	110

10	Błotnik tylny	P	430	
11	Pokrywa (drzwi) tyłu nadwozia		100

Podane przedziały grubo ci powłoki lakierowej poszczególnych elementów dotyczą wyłącznie punktów pomiarowych, tj. trzech wybranych miejsc na danym elemencie nadwozia. Nie oznacza to, że w pozostałych obszarach danego elementu grubość powłoki jest jednakowa ani że nie może wykroczyć poza wskazane zakresy. Pomiary wykonano rzeczą z dniem bieżącym w posiadaniu rzeczoznawcy. Pomiar wykonany innym przyrządem może się różnić.
