Wycena pojazdu numer: 96/03/2026/MW

Zadanie: Ocena stanu technicznego i określenie wartości rynkowej pojazdu

Rodzaj pojazdu: **Samochód osobowy**Marka: **AUDI**Model pojazdu: **A6 40 TDi MR`18 E6 C8**Wersja: **S tronic**VIN: **WAUZZZF24MN008392**Nr rejestracyjny: **WX7391C**Nr Info-Ekspert: **002-03364**Rok produkcji: **2020**

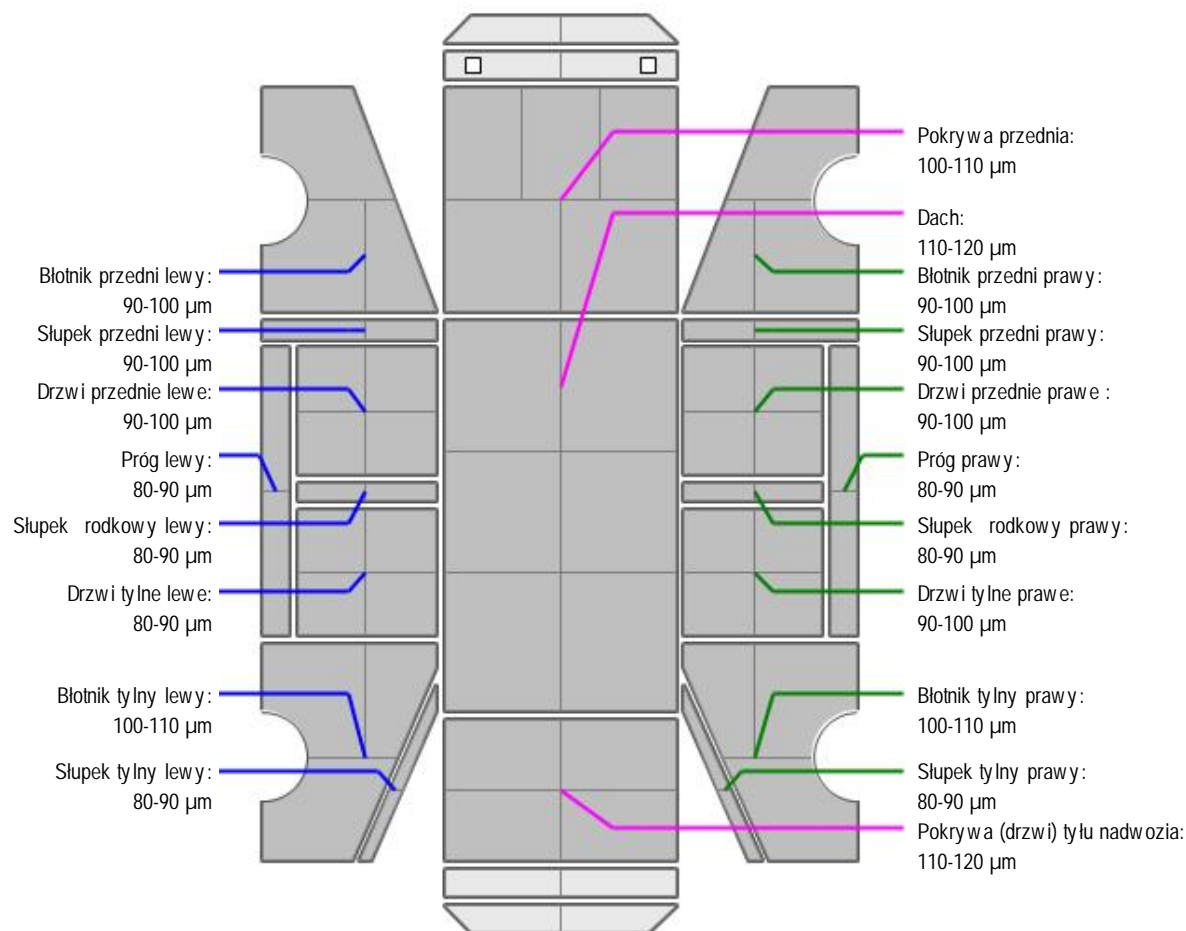
KABINA KIEROWCY – Opis powłoki lakierowej

L.p.	Nazwa elementu	L / P	Grubość powłoki [μm]	Opis
1	Pokrywa przednia		100-110 μm	
2	Dach		110-120 μm	
3	Błotnik przedni	L	90-100 μm	
4	Próg	L	80-90 μm	
5	Słupek przedni	L	90-100 μm	
6	Drzwi przednie	L	90-100 μm	
7	Słupek rodkowy	L	80-90 μm	
8	Drzwi tylne	L	80-90 μm	
9	Błotnik tylny	L	100-110 μm	
10	Słupek tylny	L	80-90 μm	
11	Błotnik przedni	P	90-100 μm	
12	Próg	P	80-90 μm	
13	Słupek przedni	P	90-100 μm

14	Drzwi przednie	P	90-100 µm	
15	Słupek rodkowy	P	80-90 µm	
16	Drzwi tylne	P	90-100 µm	
17	Błotnik tylny	P	100-110 µm	
18	Słupek tylny	P	80-90 µm	
19	Pokrywa (drzwi) tyłu nadwozia		110-120 µm
