Nr zlecenia: 58/20/05/2026/CarArena STANDARD

## WYCENA WARTO CI

Zadanie: Ocena stanu technicznego i określenie wartości rynkowej pojazdu

Rodzaj pojazdu: <b>Samochód osobowy *</b>	VIN: <b>WBA11EV0309X68197</b>
Marka: <b>BMW</b>	Nr rejestracyjny: <b>PZ6E001</b>
Model pojazdu: <b>X5 Diesel MR`23 E6d G05</b>	Nr Info-Ekspert: <b>003-06384</b>
Wersja: <b>xDrive30d M Sport Step</b>	Rok produkcji: <b>2024</b>

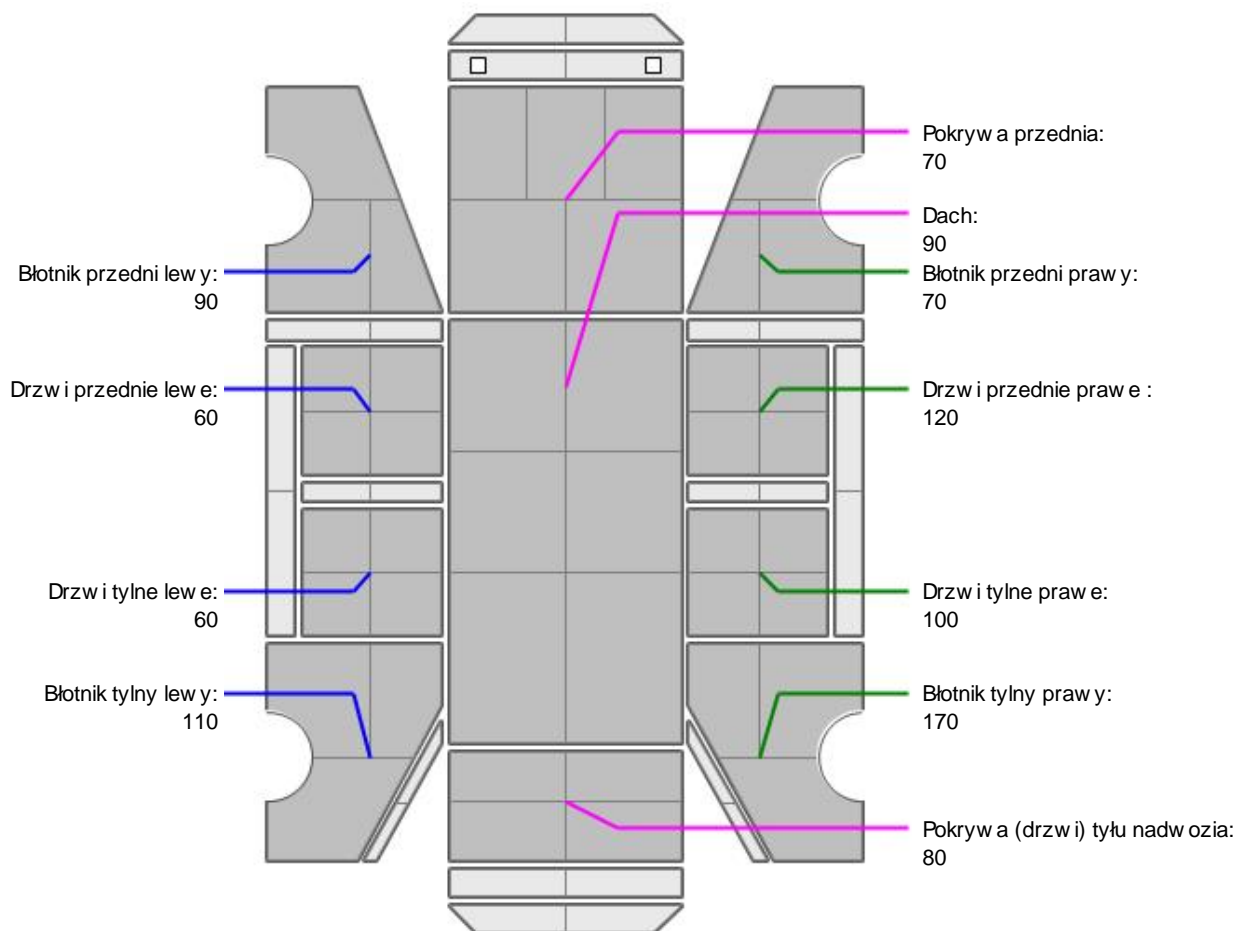
## NADWOZIE – Opis powłoki lakierowej

L.p.	Nazwa elementu	L / P	Grubość powłoki [μm]	Opis
1	Pokrywa przednia		70	
2	Dach		90	
3	Błotnik przedni	L	90	
4	Drzwi przednie	L	60	
5	Drzwi tylne	L	60	
6	Błotnik tylny	L	110	
7	Błotnik przedni	P	70	
8	Drzwi przednie	P	120	
9	Drzwi tylne	P	100	
10	Błotnik tylny	P	170	
11	Pokrywa (drzwi) tyłu nadwozia		80

Podane przedziały grubości powłoki lakierowej poszczególnych elementów dotyczą wyłącznie punktów pomiarowych, tj. trzech wybranych miejsc na danym elemencie nadwozia. Nie oznacza to, że w pozostałych obszarach danego elementu grubość powłoki jest jednakowa ani że nie może wykraczać poza wskazane zakresy. Pomiary wykonano urządzeniem bieżącym w posiadaniu rzeczoznawcy. Pomiar wykonany innym przyrządem może się różnić.
