Wycena wartości

Zadanie: Określenie wartości rynkowej pojazdu

DANE IDENTYFIKACYJNE POJAZDU		Dane: [D] V-2026	
Rodzaj pojazdu:	Samochód ciężarowy do 3.5t	VIN:	WF0XXXTTGXHC57538
Marka:	FORD	Nr rejestracyjny:	EBETC23
Model pojazdu:	FT 350 2.0 TDCi MR`16 E6 3.5t	Nr Info-Ekspert:	011-09486
Wersja:	L2 Trend	Rok produkcji:	2017
Wskaźnik drogomierza	108083 km		
Data pierwszej rejestracji	2017/11/30		
Data wykonania badania technicznego	2026/05/28		
Rodzaj nadwozia	furgon z podwyższonym dachem 4 drzwiowy 3 osobowy		
Dopuszczalna masa całkowita / Ładowność	3500 kg* / 1432 kg		
Liczba osi / Rodzaj napędu / Skrzynia biegów	2 / przedni (4x2) / manualna		
Rozstaw osi	3300 mm		
Jednostka napędowa	z zapłonem samoczynnym		
Pojemność / Moc silnika	1997 ccm / 77kW (105KM)		
Doładowanie	Turbosp. z chłodn. powietrza		
Liczba cylindrów / Układ cylindrów	4 / rzędowy		
Norma spalin	E6		
Kolor powłoki lakierowej, (rodzaj lakieru)	Biały 2-warstwowy typu uni

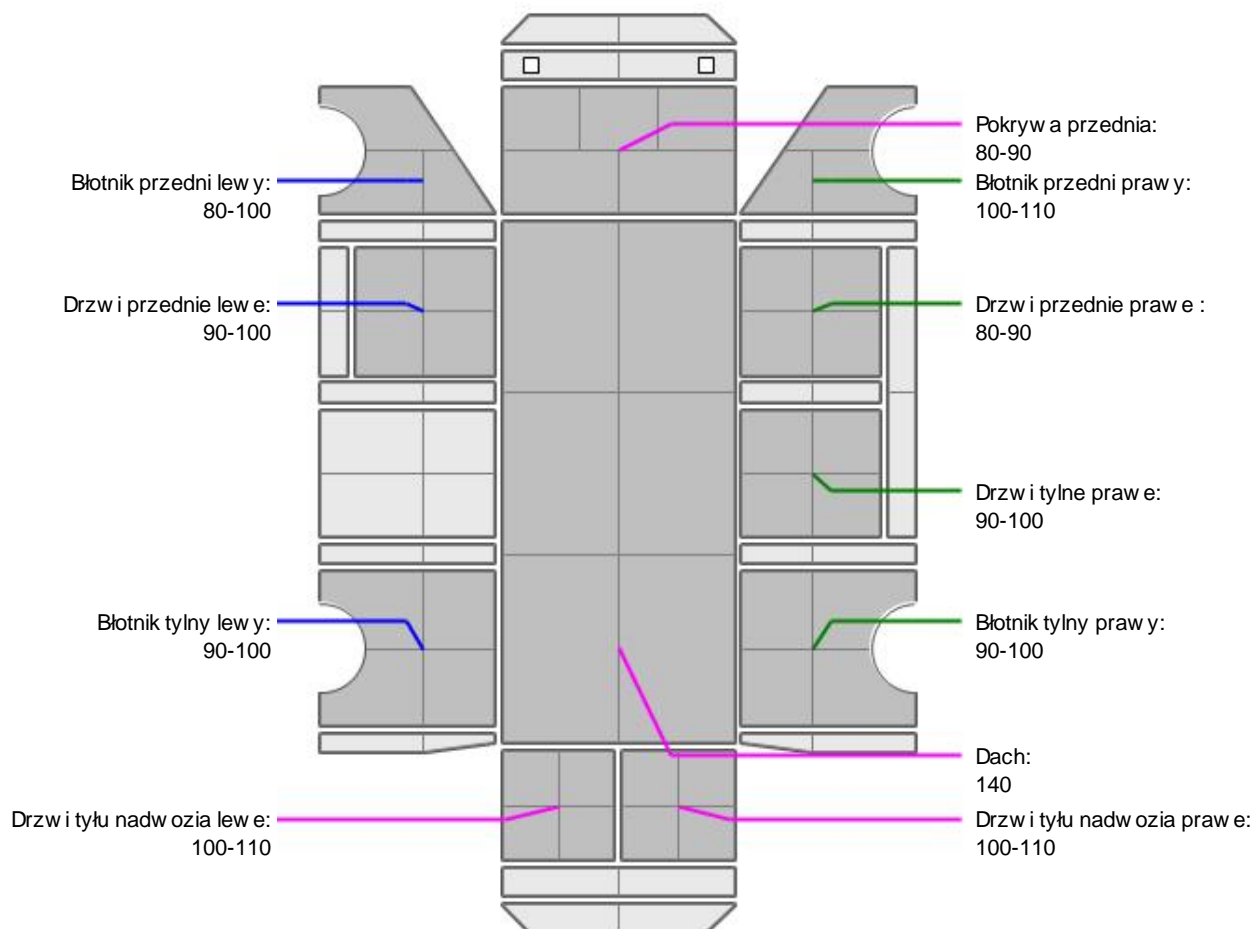
NADWOZIE – Opis powłoki lakierowej

L.p.	Nazwa elementu	L / P	Grubość powłoki [µm]	Opis
1	Pokrywa przednia		80-90	
2	Dach		140	
3	Błotnik przedni	L	80-100	
4	Drzwi przednie	L	90-100	
5	Błotnik tylny	L	90-100	
6	Drzwi tyłu nadwozia		100-110	
7	Błotnik przedni	P	100-110	
8	Drzwi przednie	P	80-90	
9	Drzwi tylne	P	90-100	
10	Błotnik tylny	P	90-100	
11	Drzwi tyłu nadwozia		100-110

Podane przedziały grubości powłoki lakierowej poszczególnych elementów dotyczą wyłącznie punktów pomiarowych, tj. trzech wybranych miejsc na danym elemencie nadwozia. Nie oznacza to, że w pozostałych obszarach danego elementu grubość powłoki jest jednakowa ani że nie może wykraczać poza wskazane zakresy. Pomiary wykonano urządzeniem bezdźwiękowym w posiadaniu rzeczoznawcy. Pomiar wykonany innym przyrządem może się różnić.
